## 10. ACERVO FOTOGRÁFICO

O presente capítulo apresenta um acervo fotográfico, que tem como objetivo demonstrar os riscos a que está submetida a população ocupante das encostas na região da Enseada, bem como da necessidade de se adotarem medidas sociais e ambientais de proteção à vida humana e ao meio ambiente, que, na forma como se encontra, propicia a ocorrência de desastres ambientais.

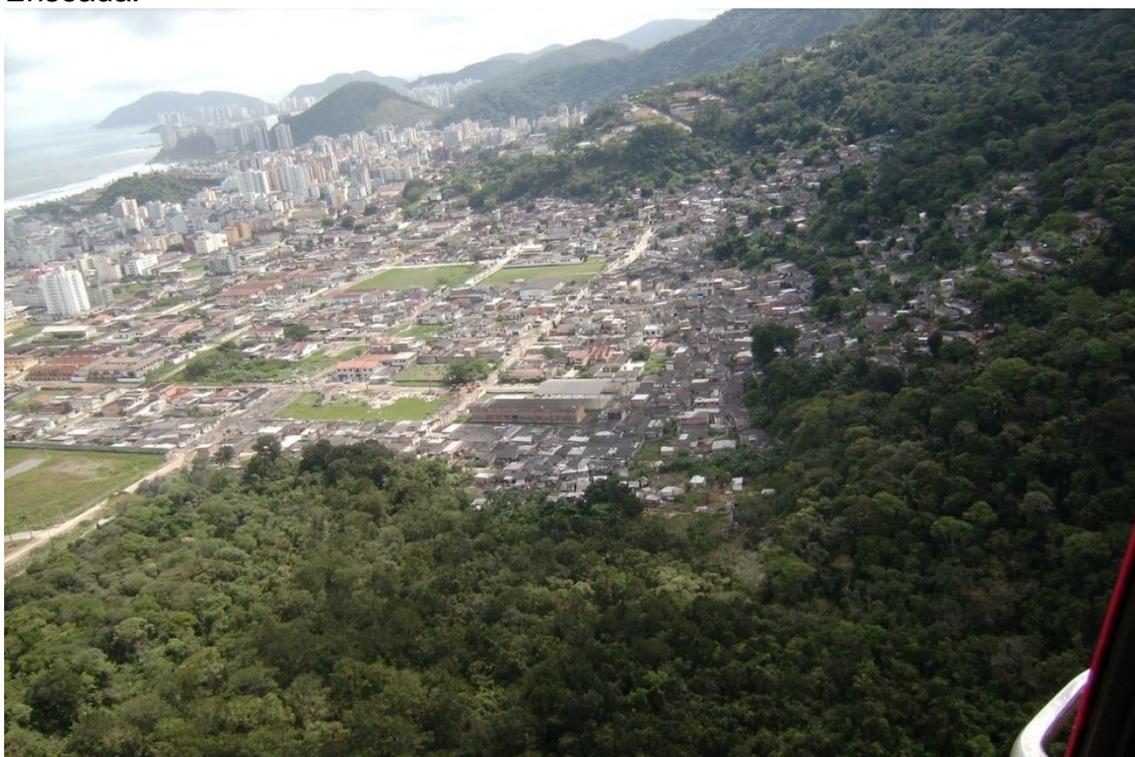
Fotografia 01: Vista das ocupações nas encostas de morro na região da Enseada.

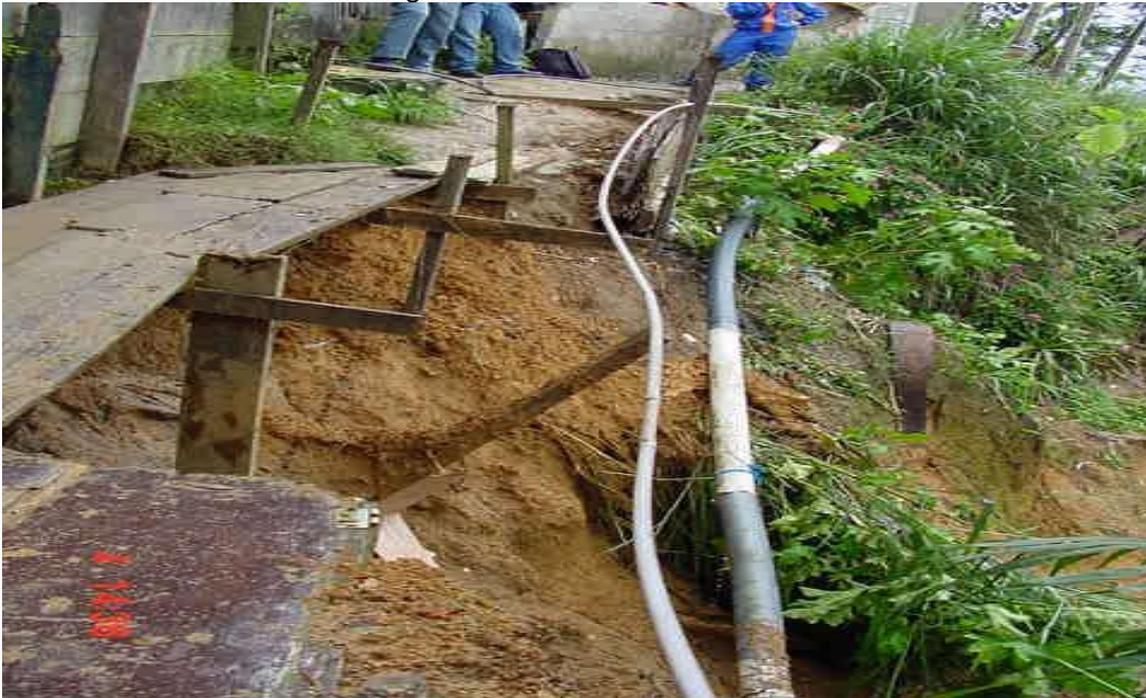
Fotografia 02: Tubulações de abastecimento de água e de lançamento de esgoto realizadas informalmente na região da Vila Baiana.

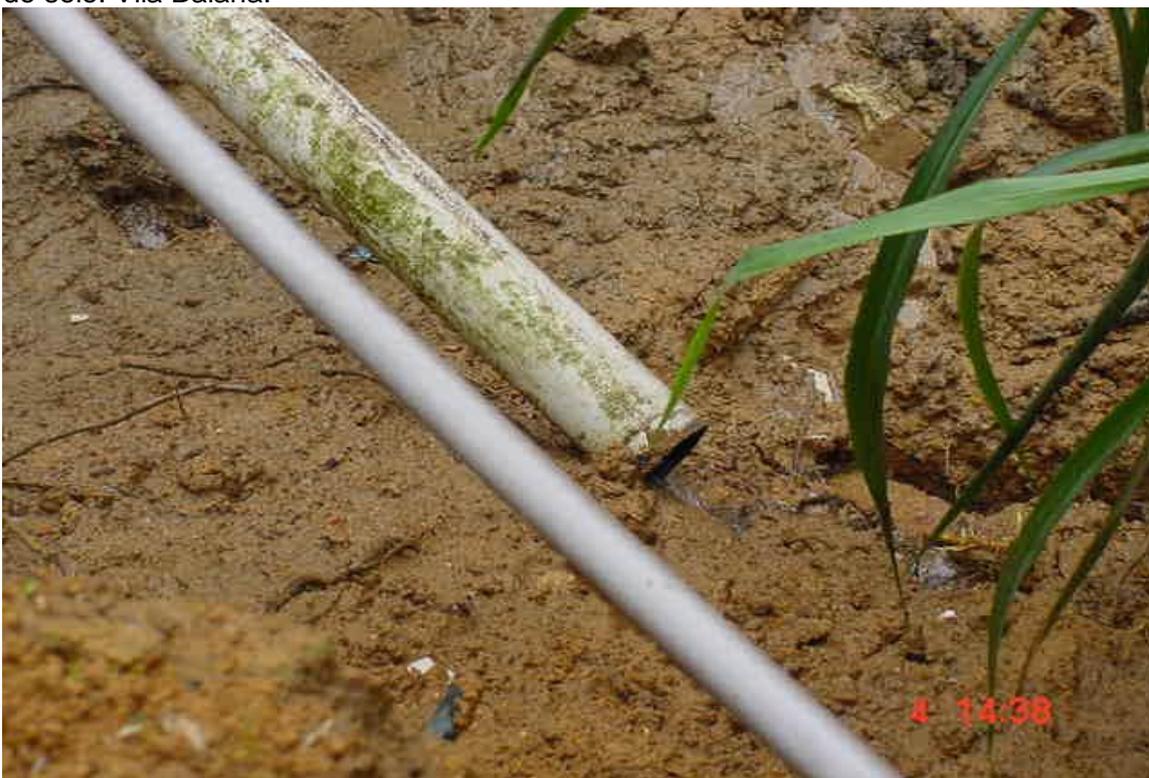
Fotografia 03: Despejo de água servida diretamente no talude, ocasionando saturação do solo. Vila Baiana.

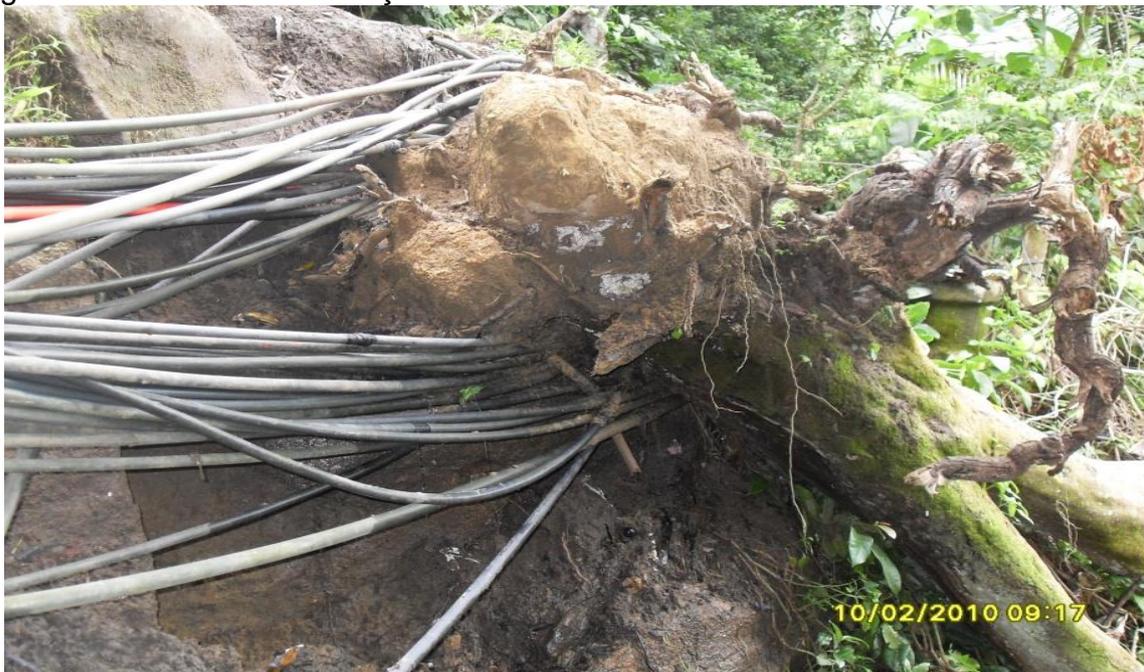
Fotografia 04: Tubulações que abastecem, de maneira precária, as moradias danificadas pelo tombamento de uma árvore, acarretando a ruptura destas e gerando vazamento e filtração no solo. Vila Baiana.

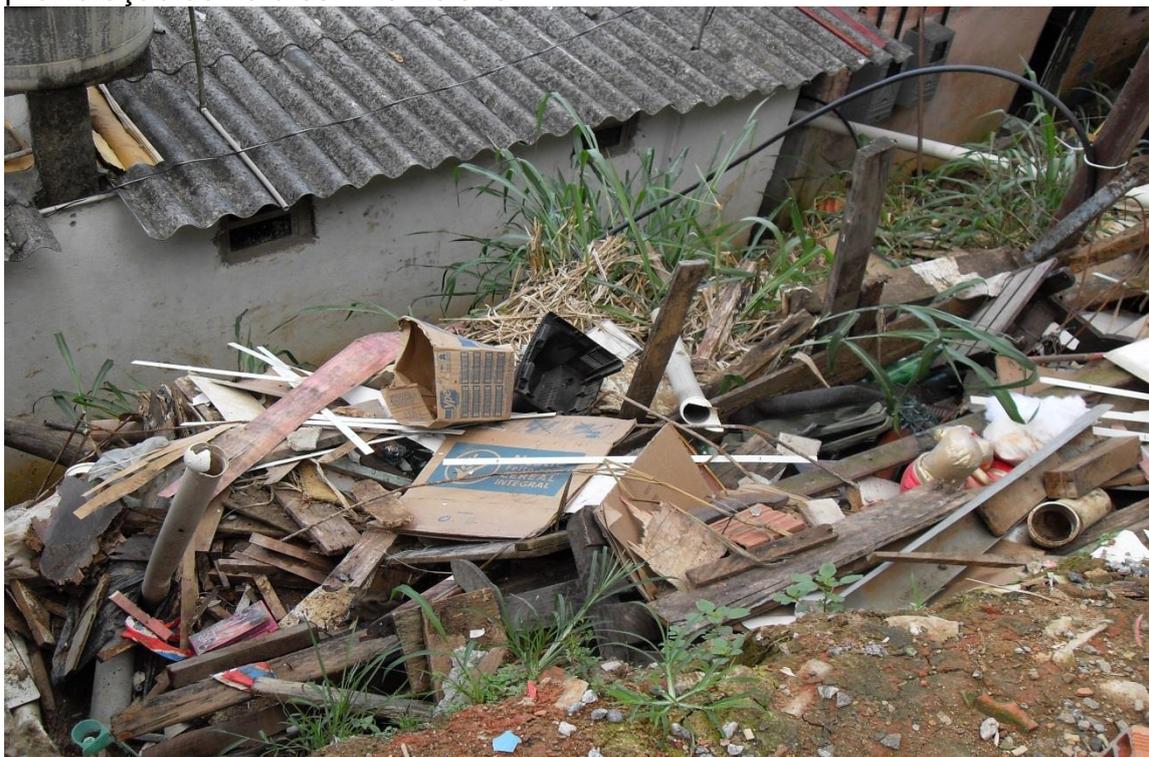
Fotografia 05: Despejo de lixo atrás da residência, fator contribuinte para proliferação de vetores. Vila Baiana.

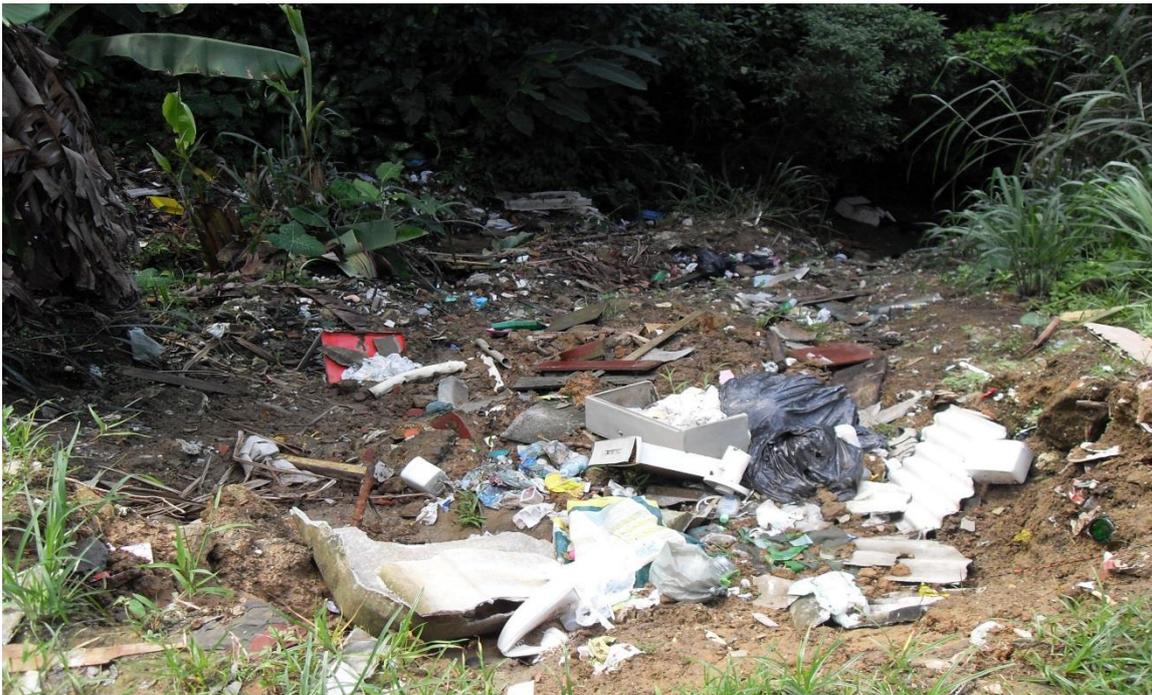
Fotografia 06: Área desmatada para improvisação de um lixão, propícia à proliferação de vetores. Vila Baiana.

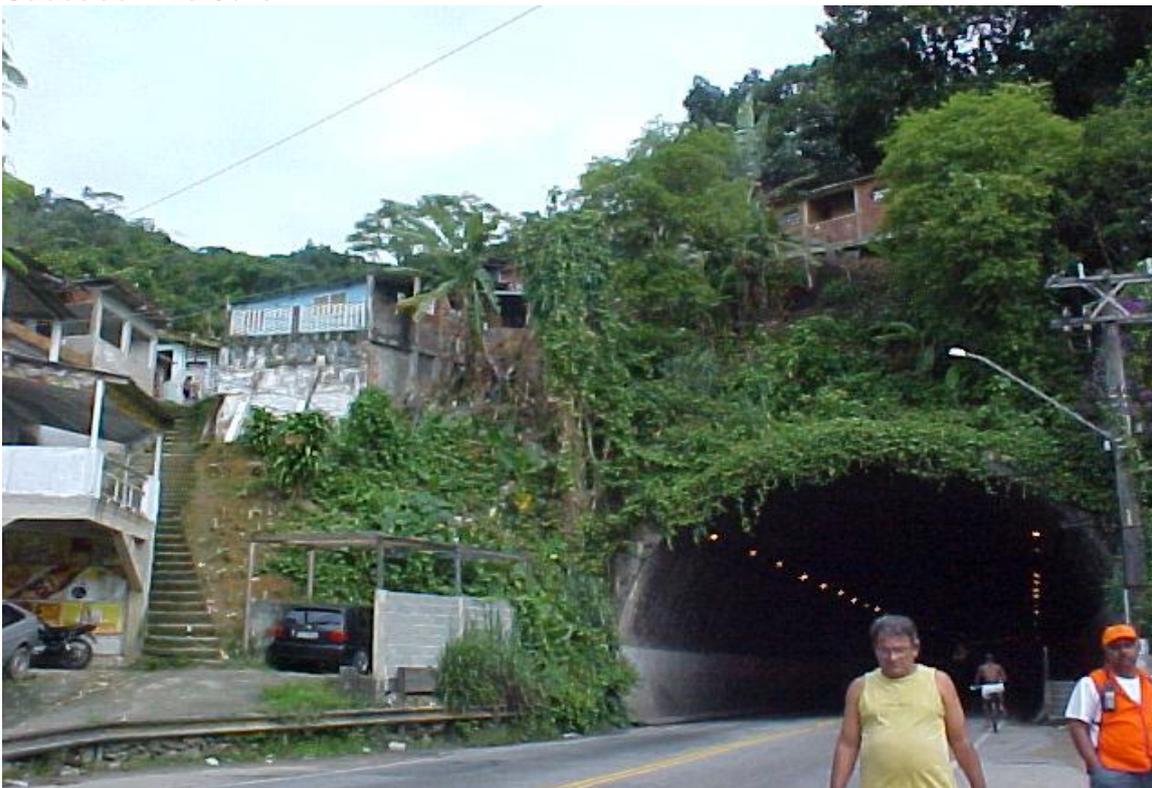
Fotografia 07: Vista geral da ocupação sobre o emboque do túnel da Avenida da Saudade. Vila Julia.

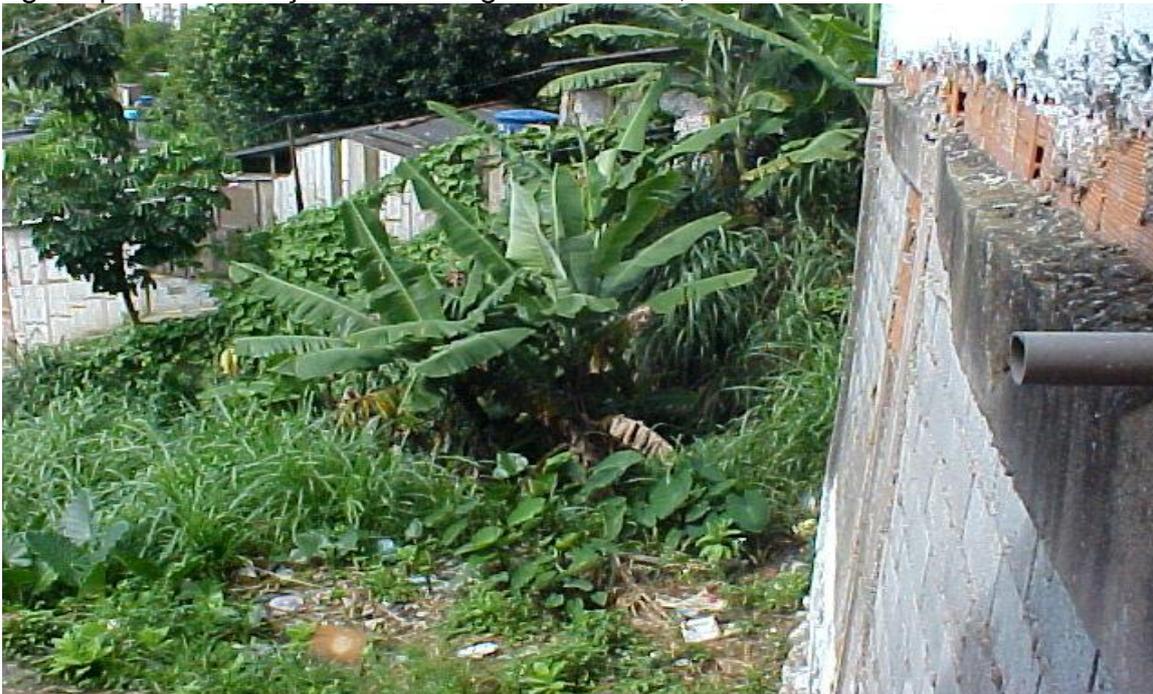
Fotografia 08: Talude de aterro em meio às casas. Área de concentração de águas pluviais e lançamento de águas servidas, lixo e entulho. Vila Júlia.

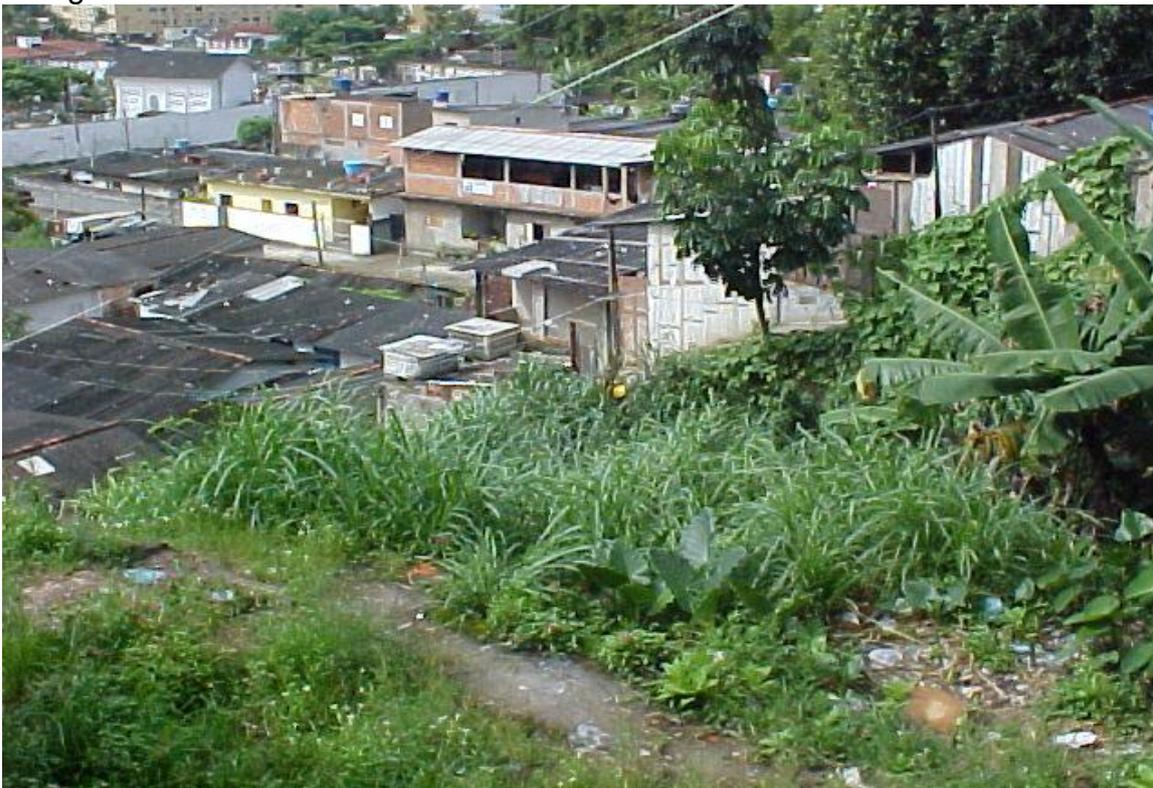
Fotografia 09: Idem à foto anterior.

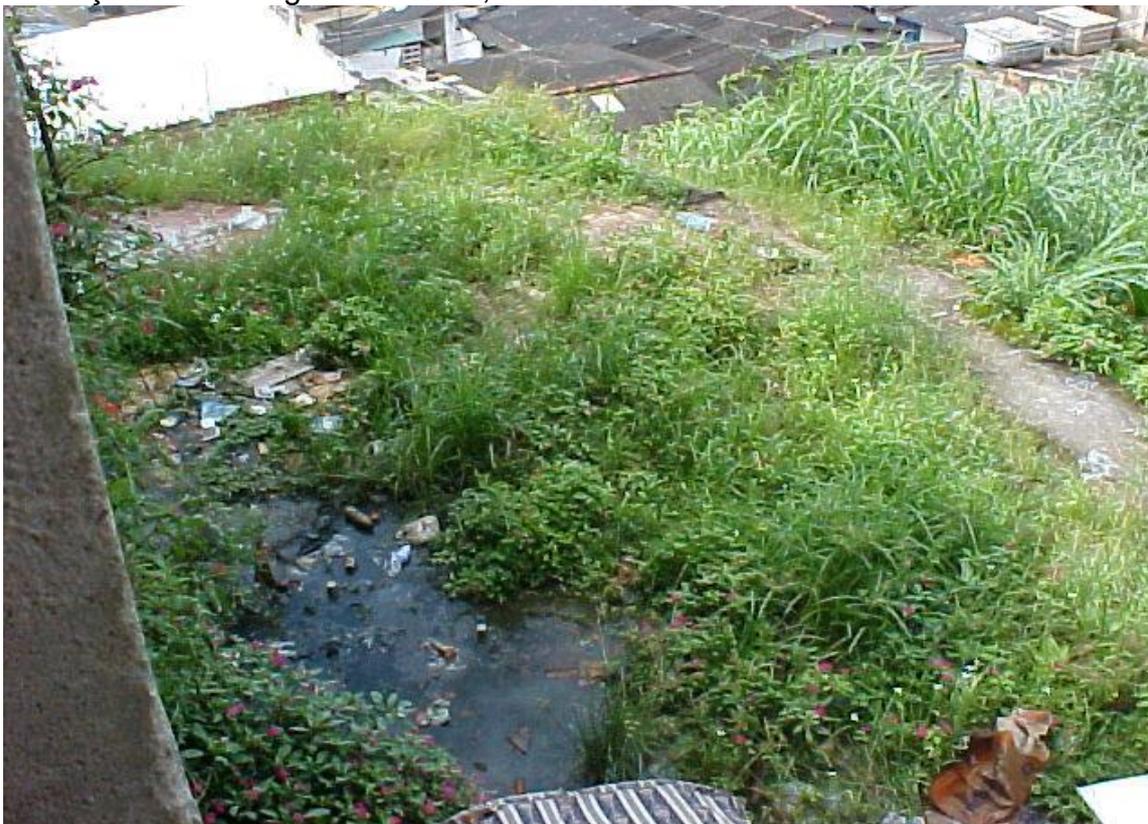
Fotografia 10: Observa-se grande concentração de águas pluviais, misturadas ao lançamento de águas servidas, lixo e entulho. Vila Julia.

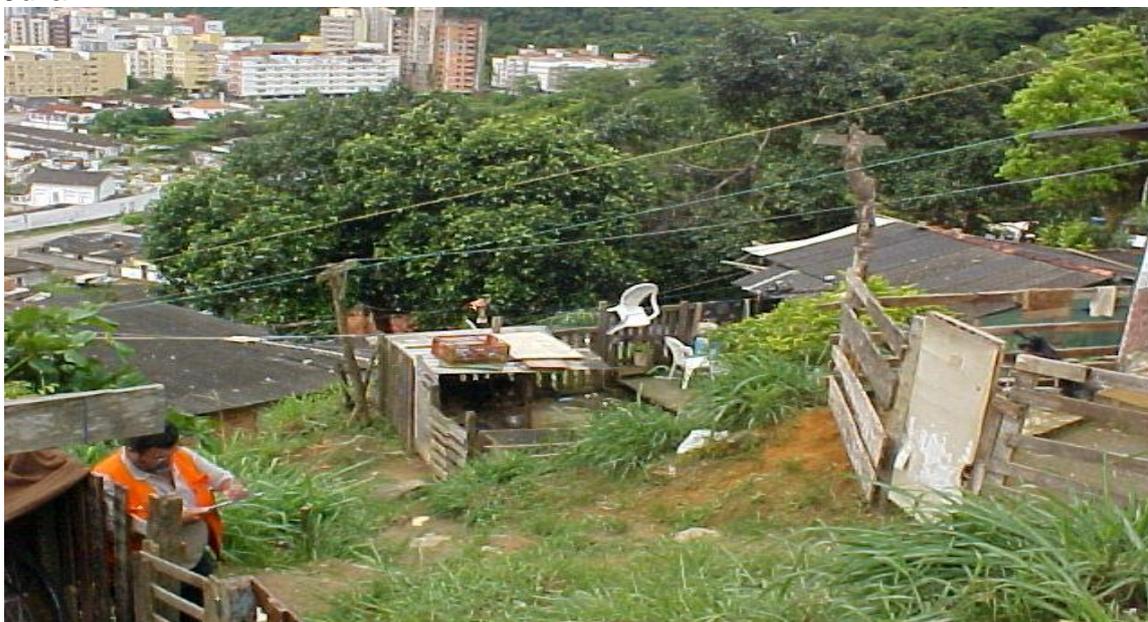
Fotografia 11: Construções precárias, em meio a taludes de corte e aterro. Vila Júlia.

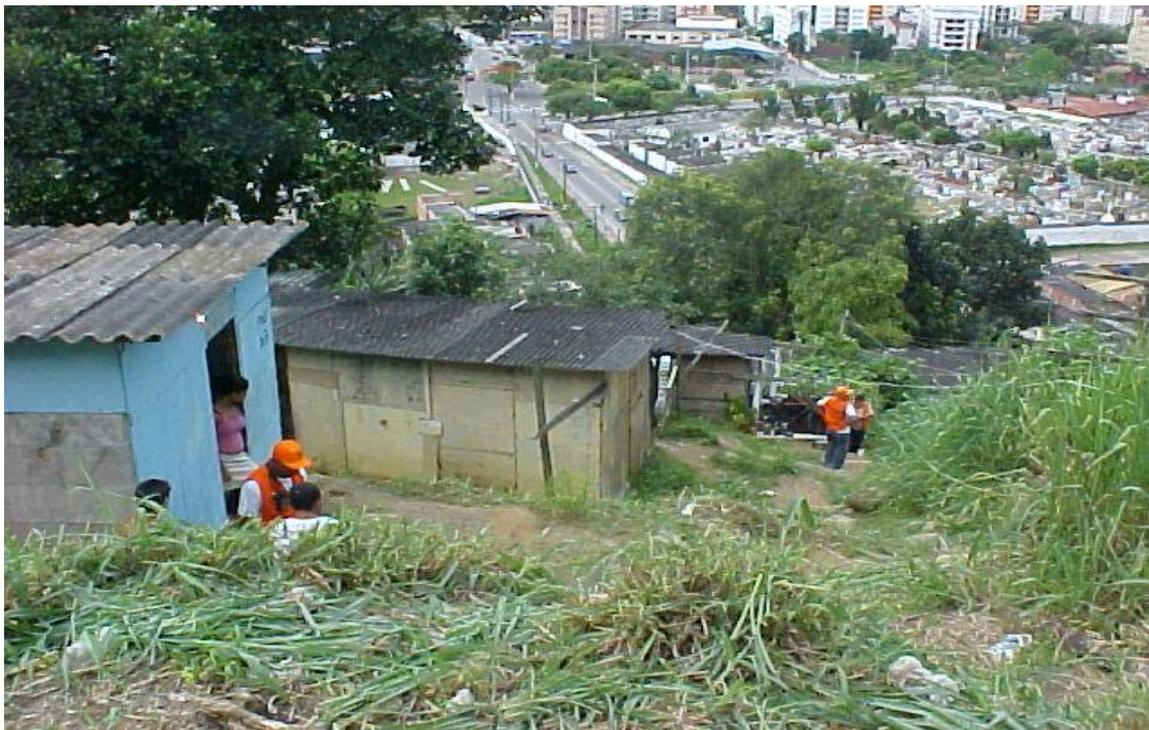
Fotografia 12: Casas próximas à encosta natural, implantadas em baixos taludes de corte. Vila Julia.

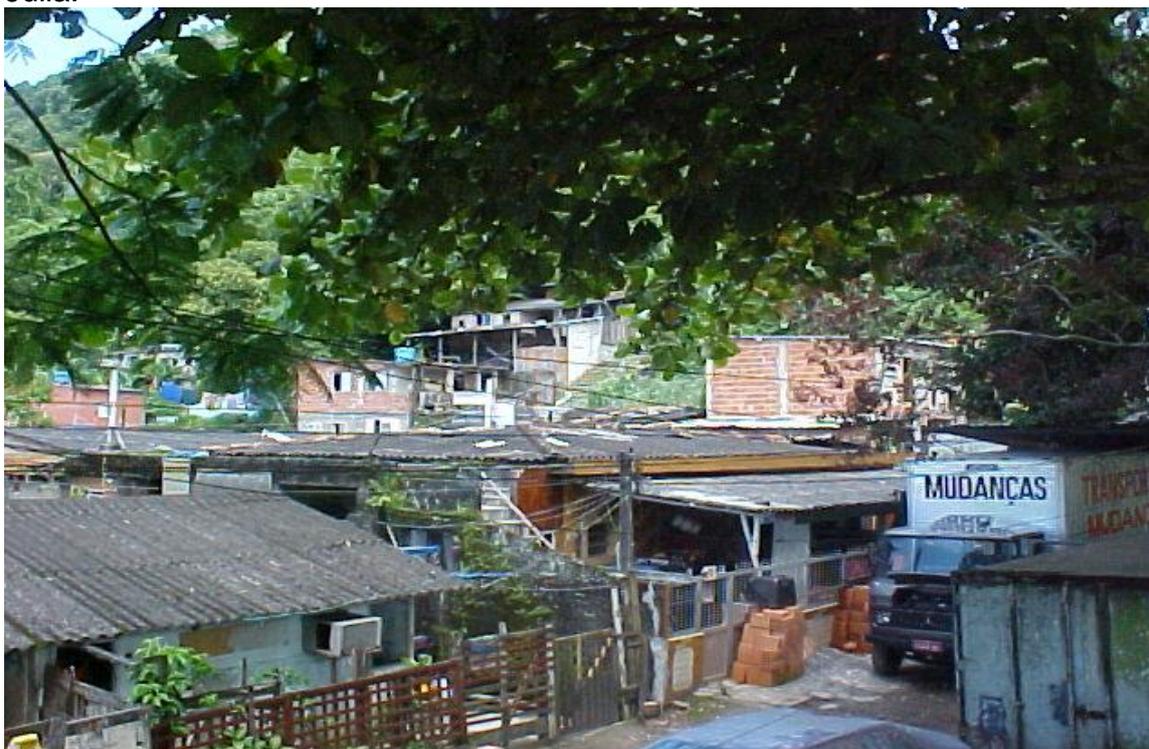
Fotografia 13: Construções de moradias com alvenaria e madeira (misto). Vila Julia.

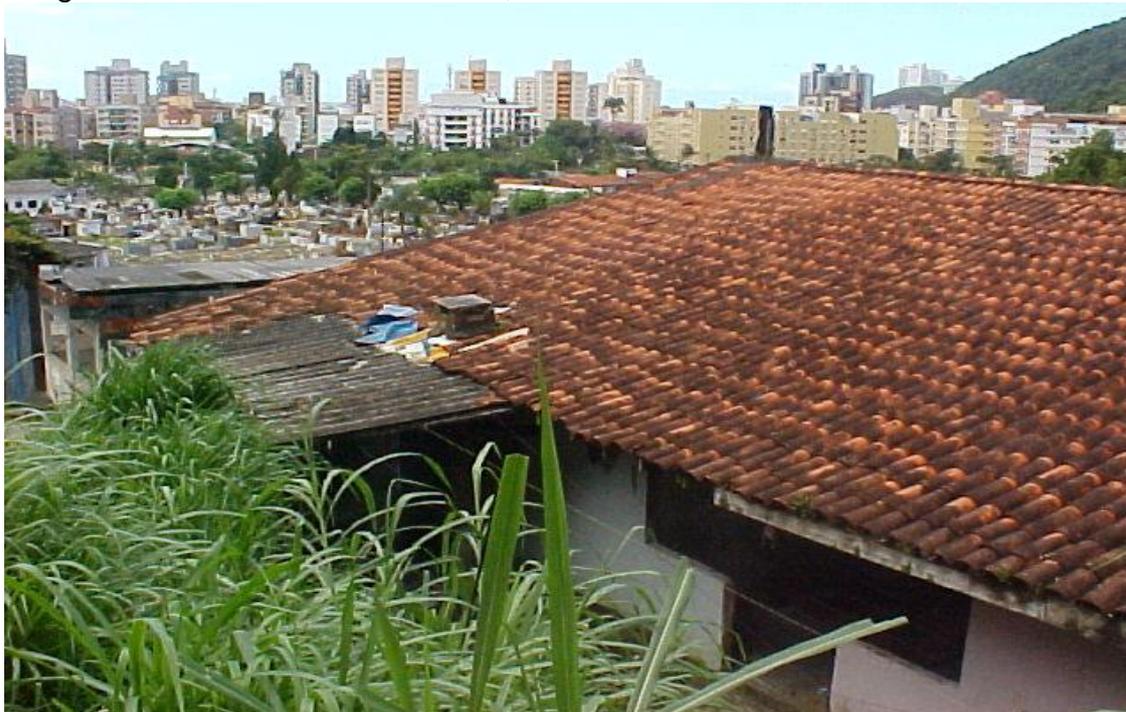
Fotografia 14: Talude de corte a 90°, com 2 metros de altura. Vila Julia.

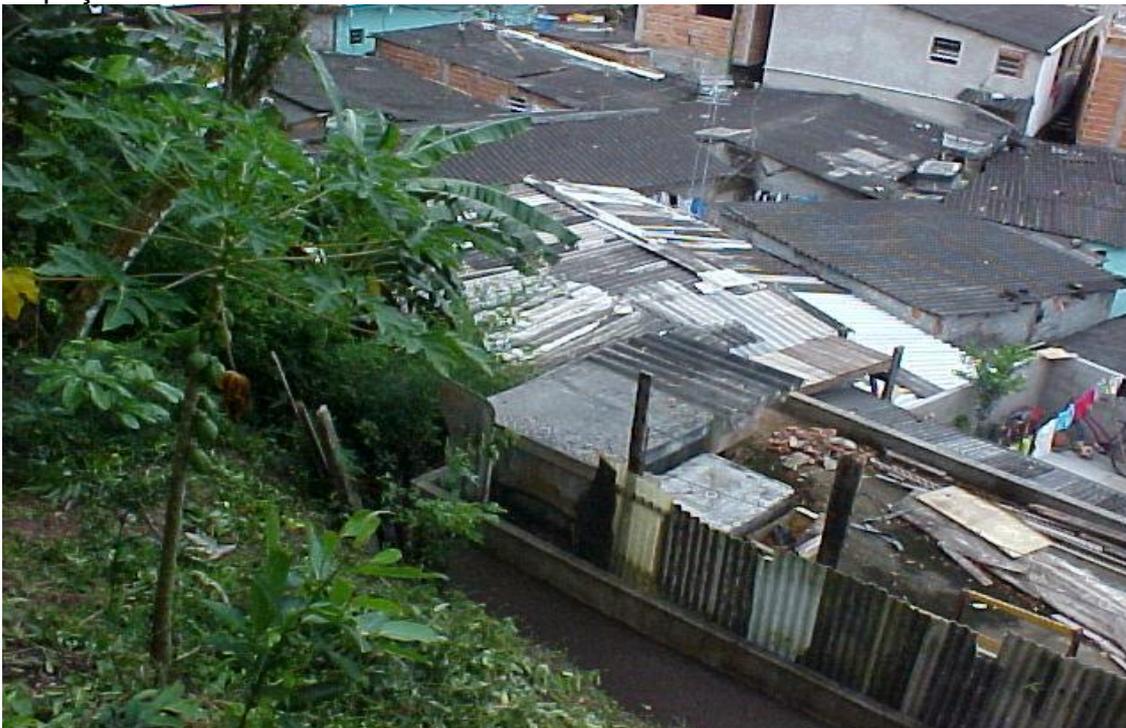
Fotografia 15: Distribuição das casas em áreas planas (consolidadas), de maneira informal. Observa-se a distância insegura entre o talude e as ocupações.

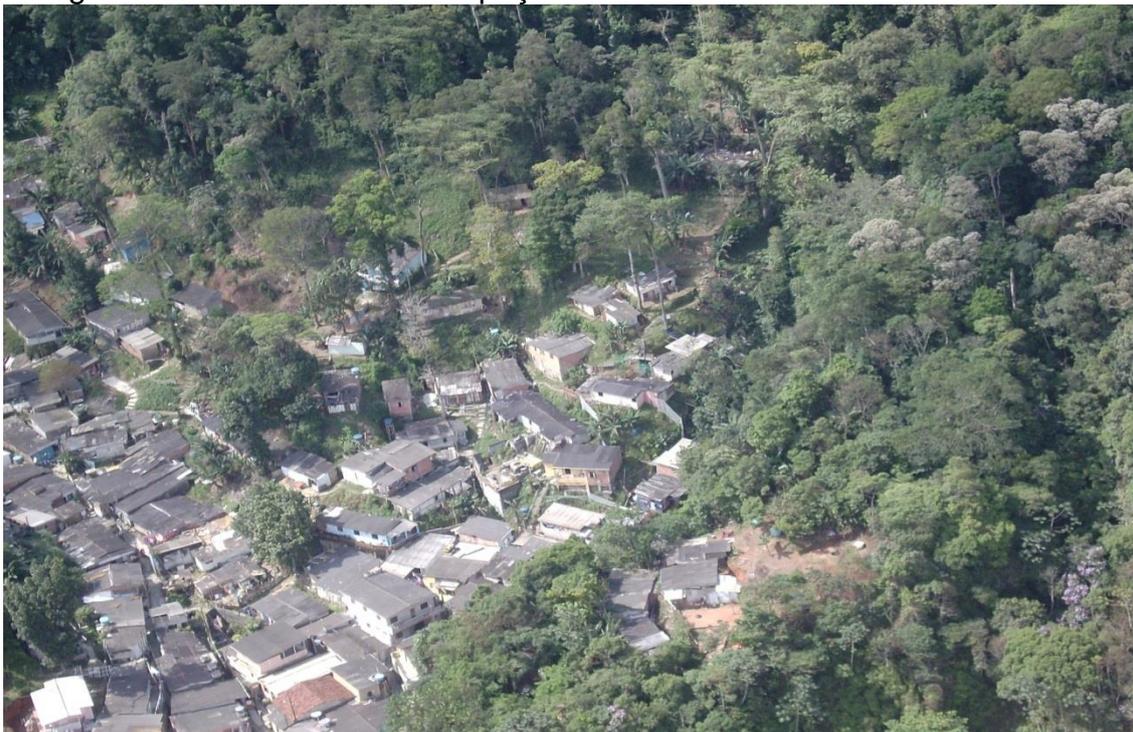
Fotografia 16: Vista aérea de ocupação em base de morro.

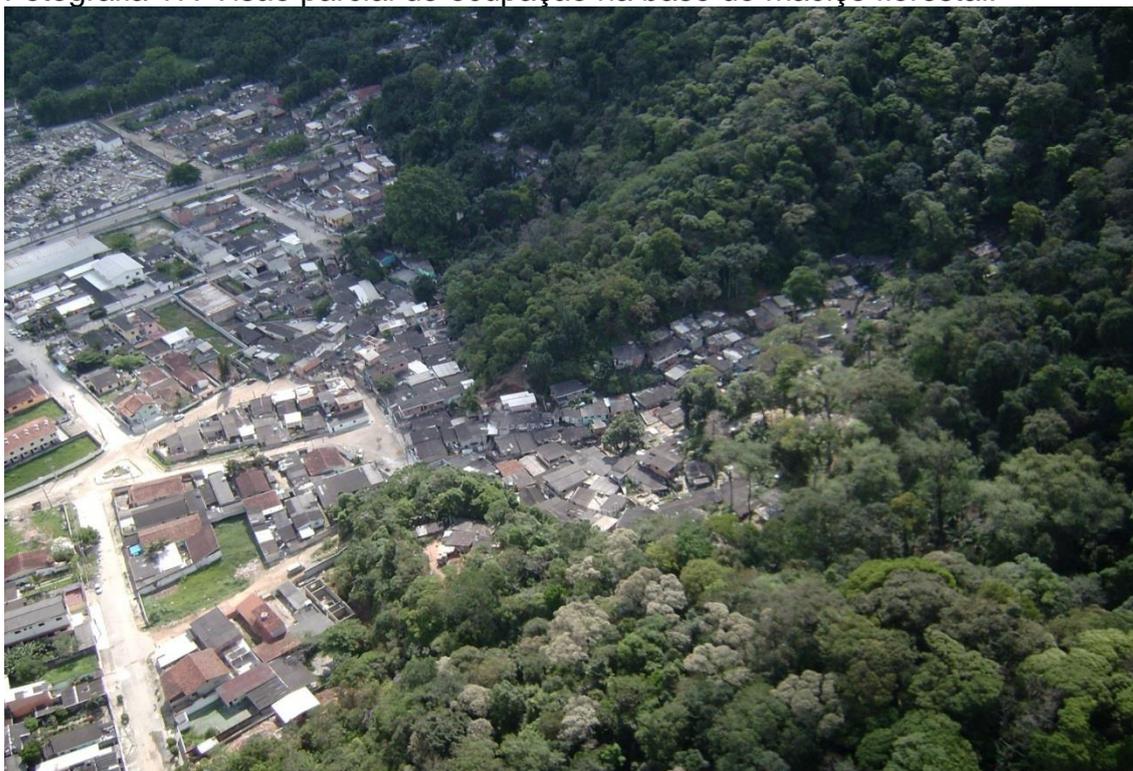
Fotografia 17: Visão parcial de ocupação na base do maciço florestal.

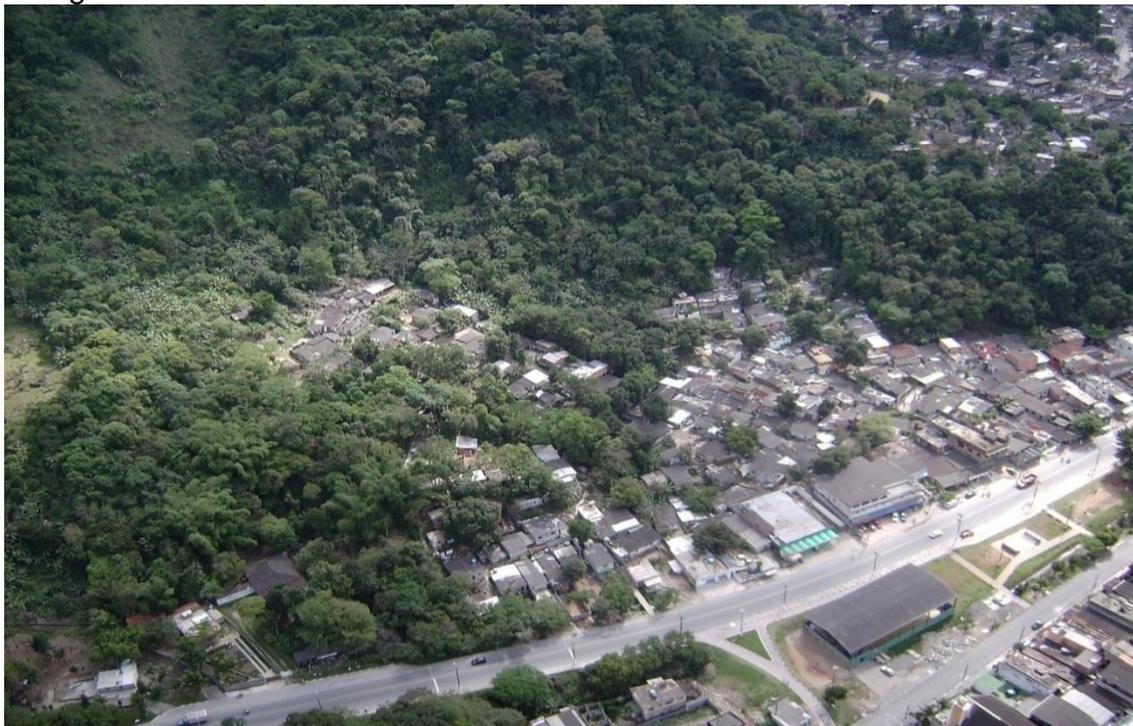
Fotografia 18: Idem à foto anterior.

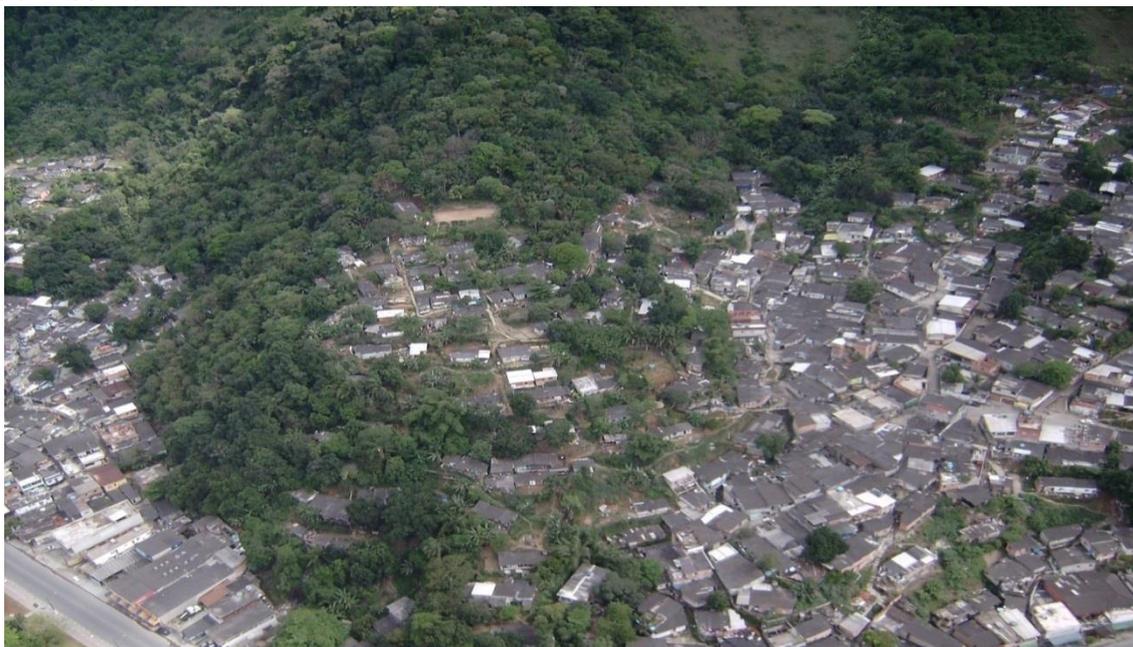
Fotografia 19: Vista da favela Vale da Morte, próximo ao Cemitério Vila Júlia, onde a ocupação de encostas, além dos problemas já descritos, apresenta riscos de interdição na ligação com o bairro da Enseada, no túnel que dá acesso ao mesmo.

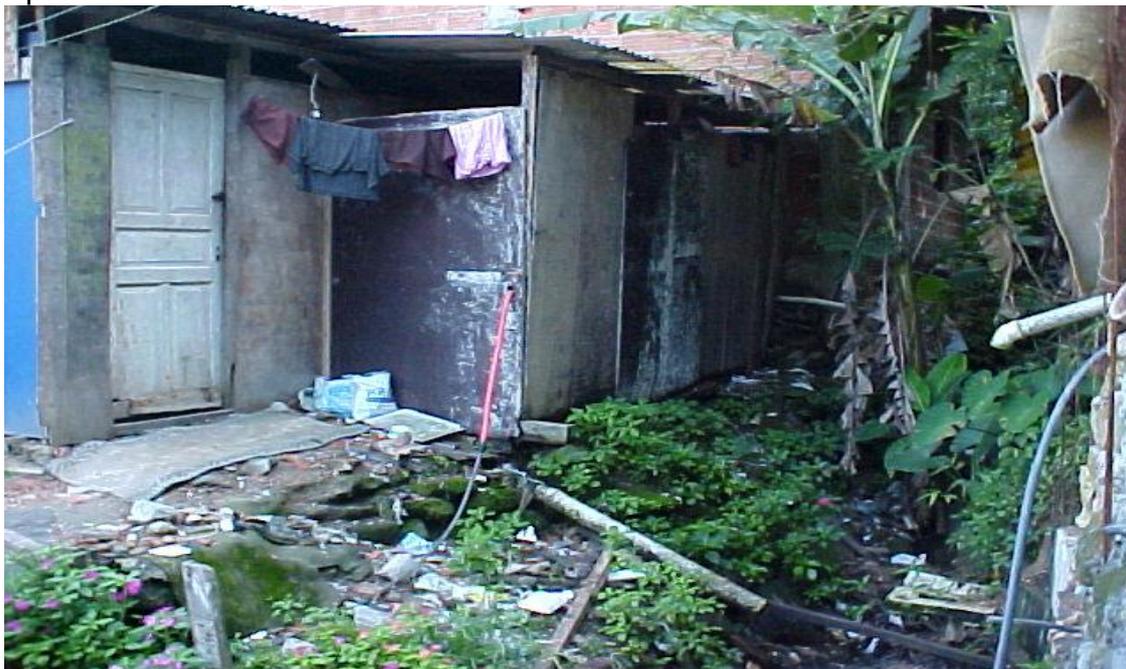
Fotografia 20: Lançamento de água servida, lixo e entulho na drenagem superficial. Vale da Morte.

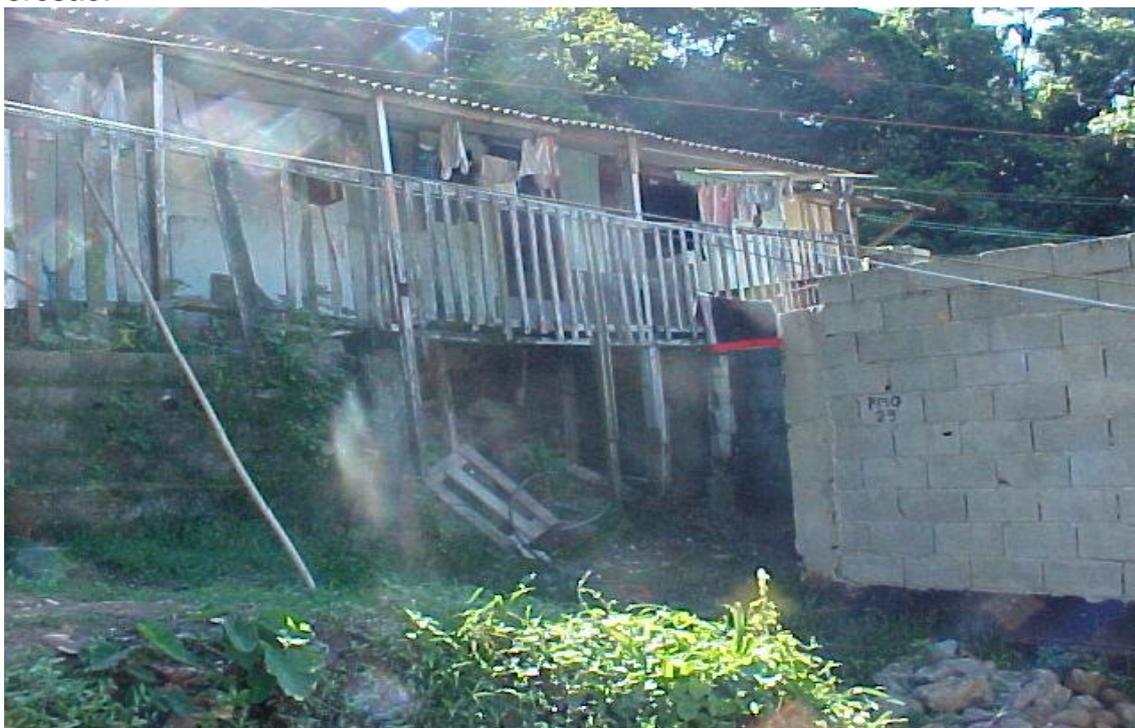
Fotografia 21: Casas mistas (alvenaria e madeira), com estrutura de sustentação modelo palafita sobre o talude de aterro, com vala de drenagem de águas superficiais na base. Na porção mais baixa, blocos são usados para conter a erosão.

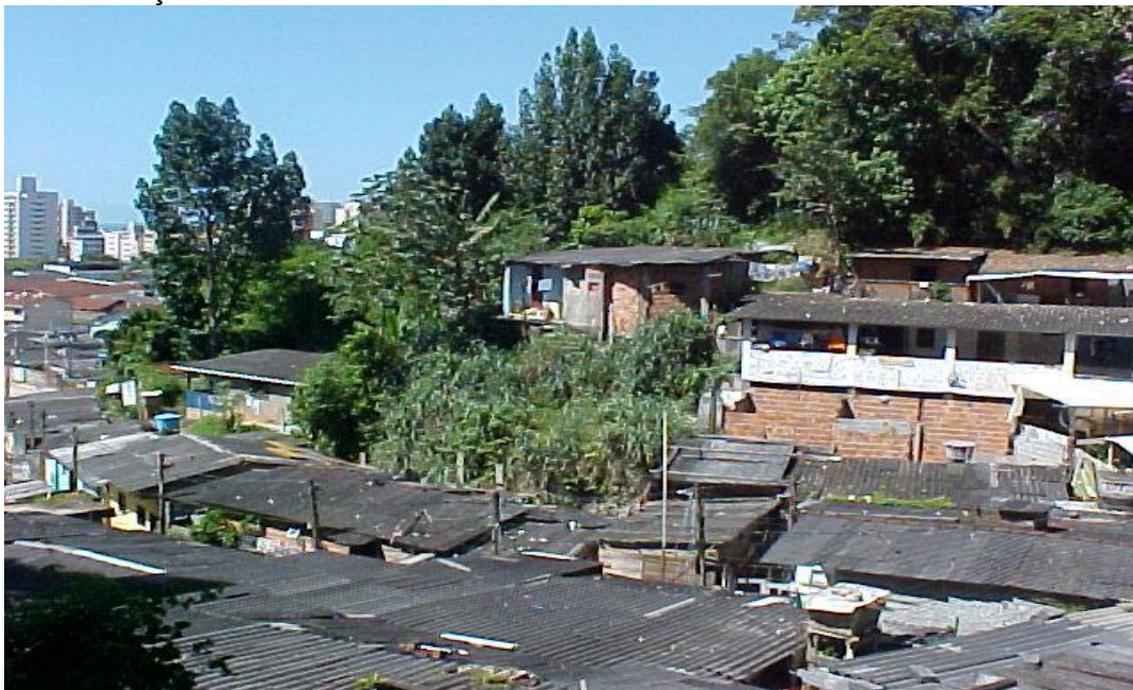
Fotografia 22: Casas de caracteres mistos. Árvores inclinadas, evidenciando a movimentação da encosta. Vale da Morte.

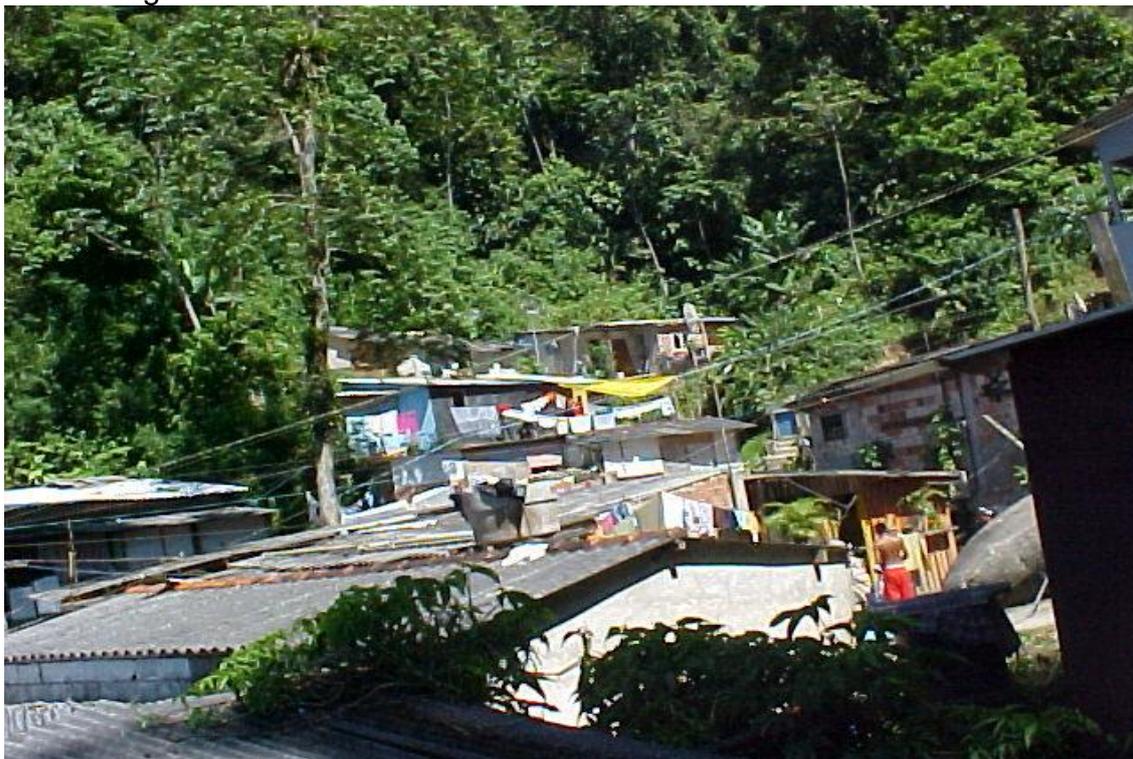
Fotografia 23: Casas mistas, instaladas em taludes de corte e aterro sobre encosta íngreme. Vale da Morte.

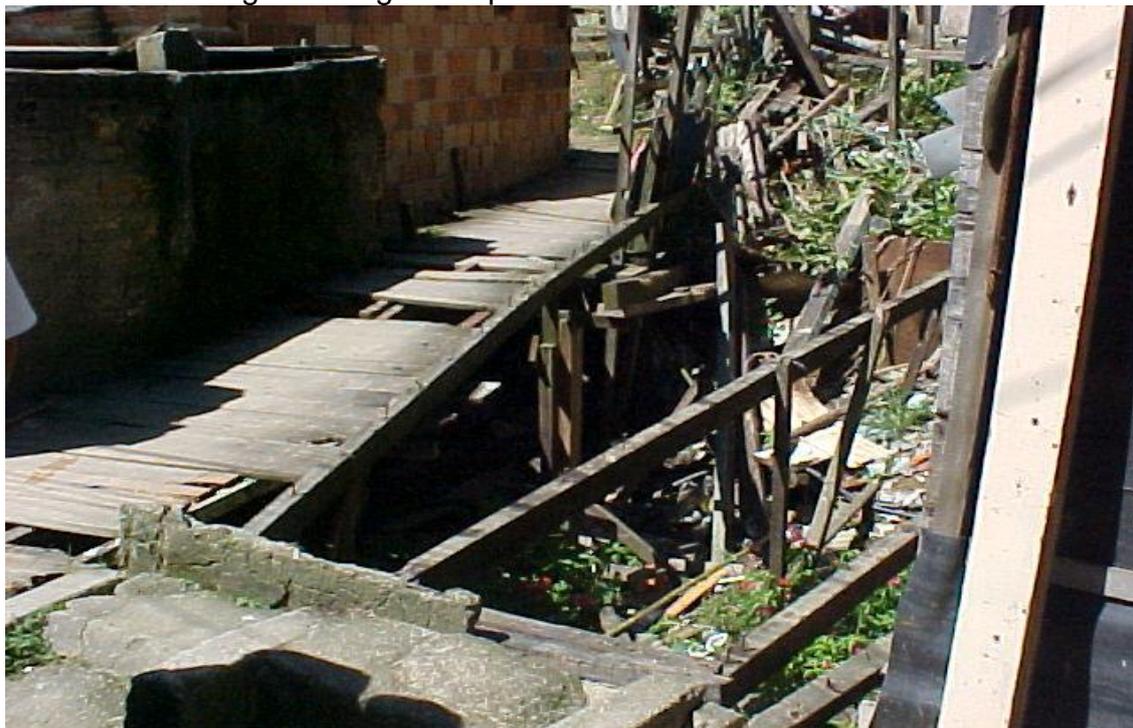
Fotografia 24: O acesso danificado às moradias, decorrente da precariedade do sistema de drenagem de águas superficiais. Vale da Morte.

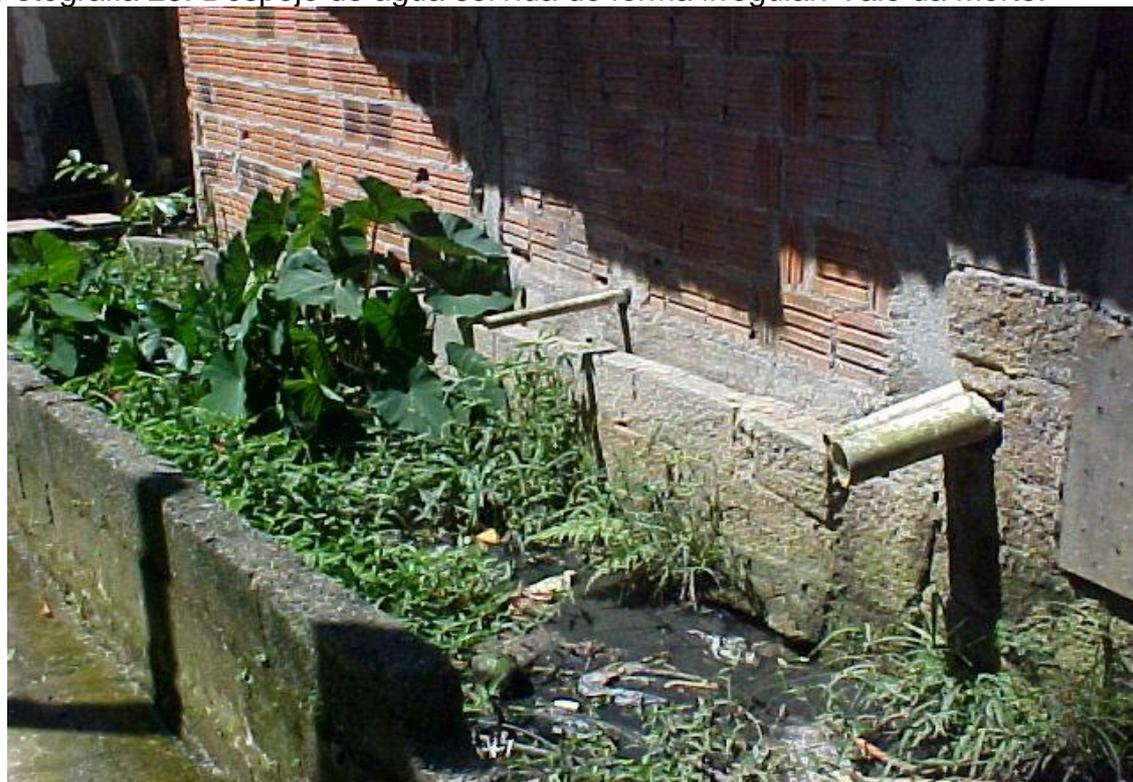
Fotografia 25: Despejo de água servida de forma irregular. Vale da Morte.

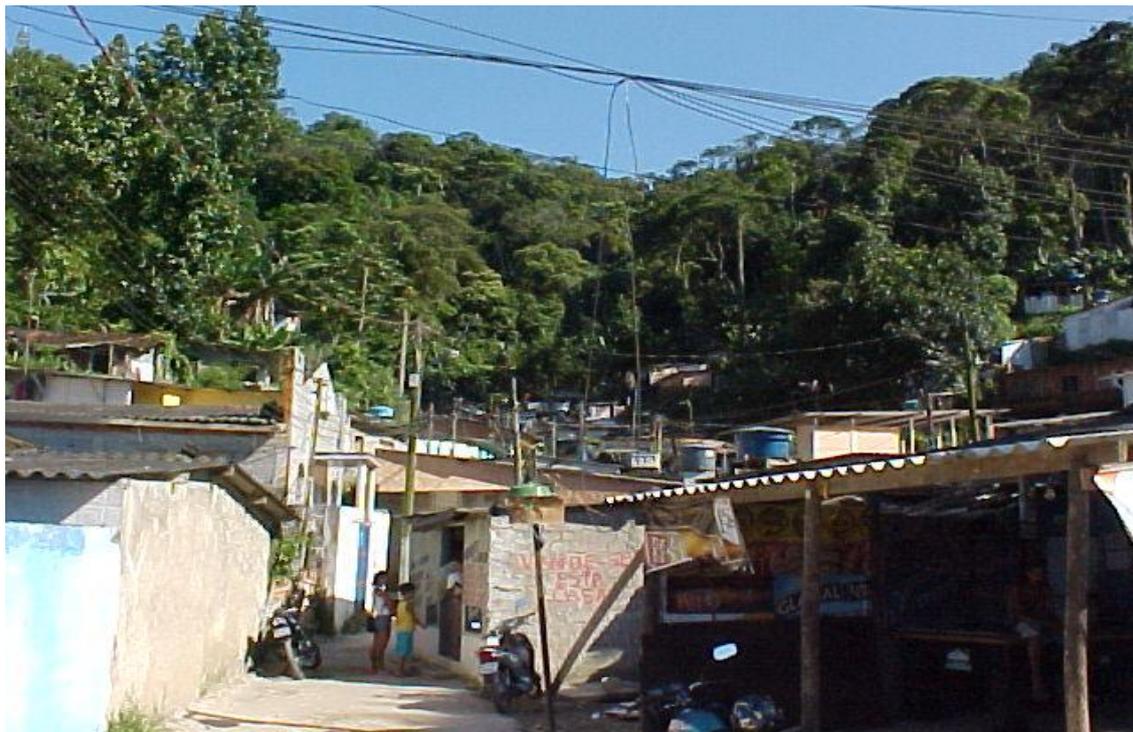
Fotografia 26: Vista geral da ocupação, ao fundo o maciço florestal. Vale da Morte.

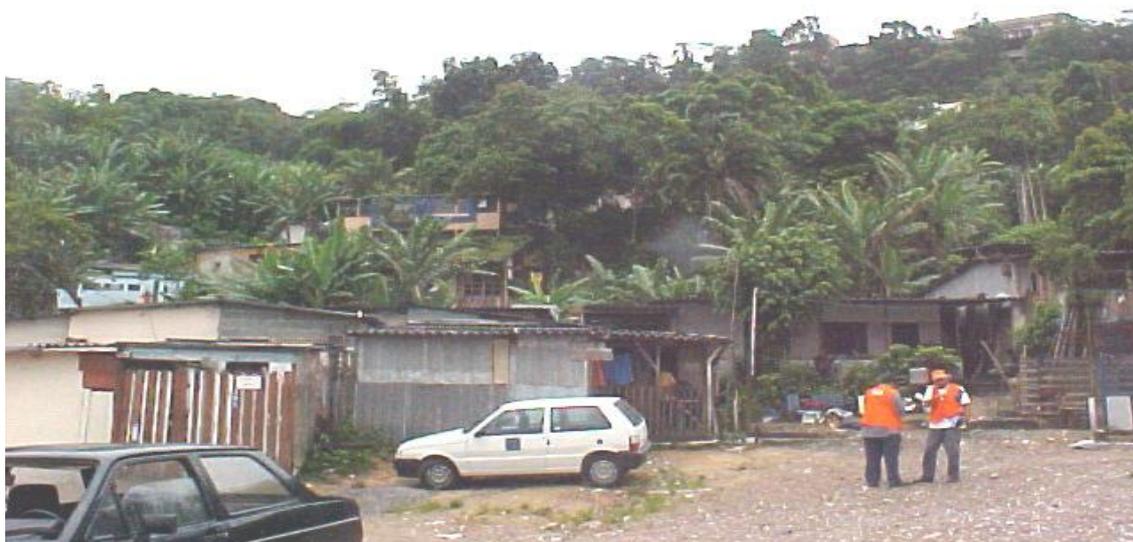
Fotografia 27: Vista geral das ocupações adentrando o maciço. Observa-se grande quantidade de plantação de bananeiras. Jardim Três Marias.
