## 10. ACERVO FOTOGRÁFICO

O presente capítulo apresenta um acervo fotográfico, que tem como objetivo demonstrar os riscos a que está submetida a população ocupante das encostas na região da Enseada, bem como da necessidade de se adotarem medidas sociais e ambientais de proteção à vida humana e ao meio ambiente, que, na forma como se encontra, propicia a ocorrência de desastres ambientais.

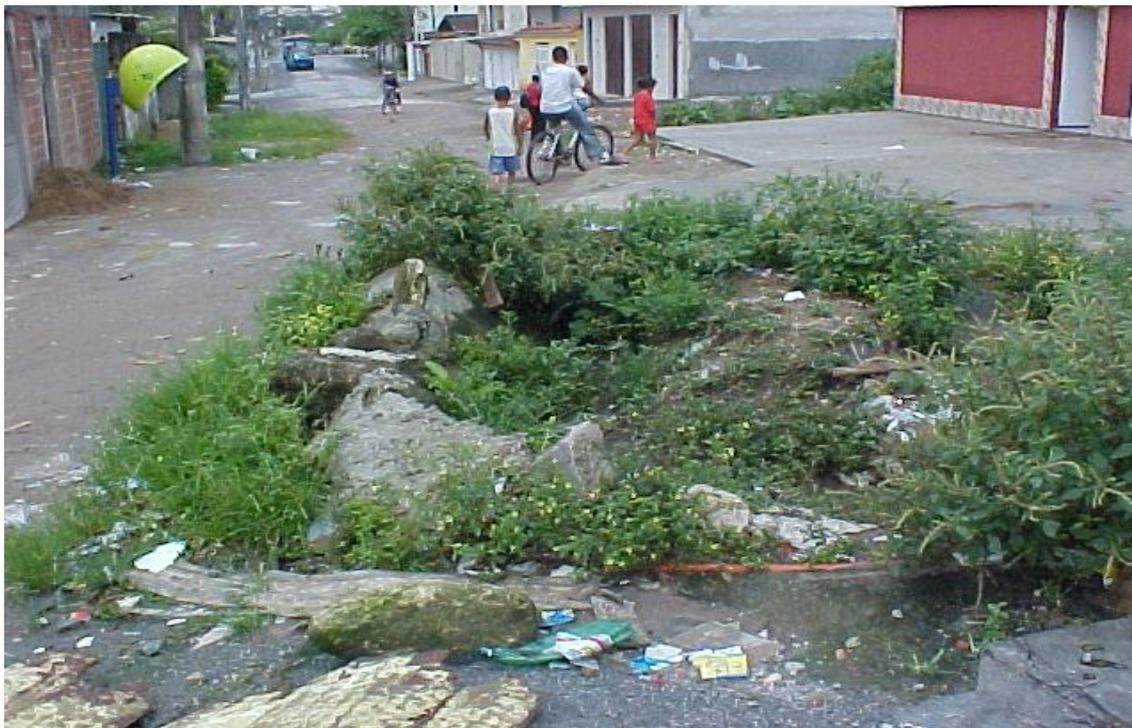
Fotografia 28: Ponto de infiltração e concentração de águas pluviais. Há lançamento de águas servidas, lixo e entulho no mesmo local. Jardim Três Marias.

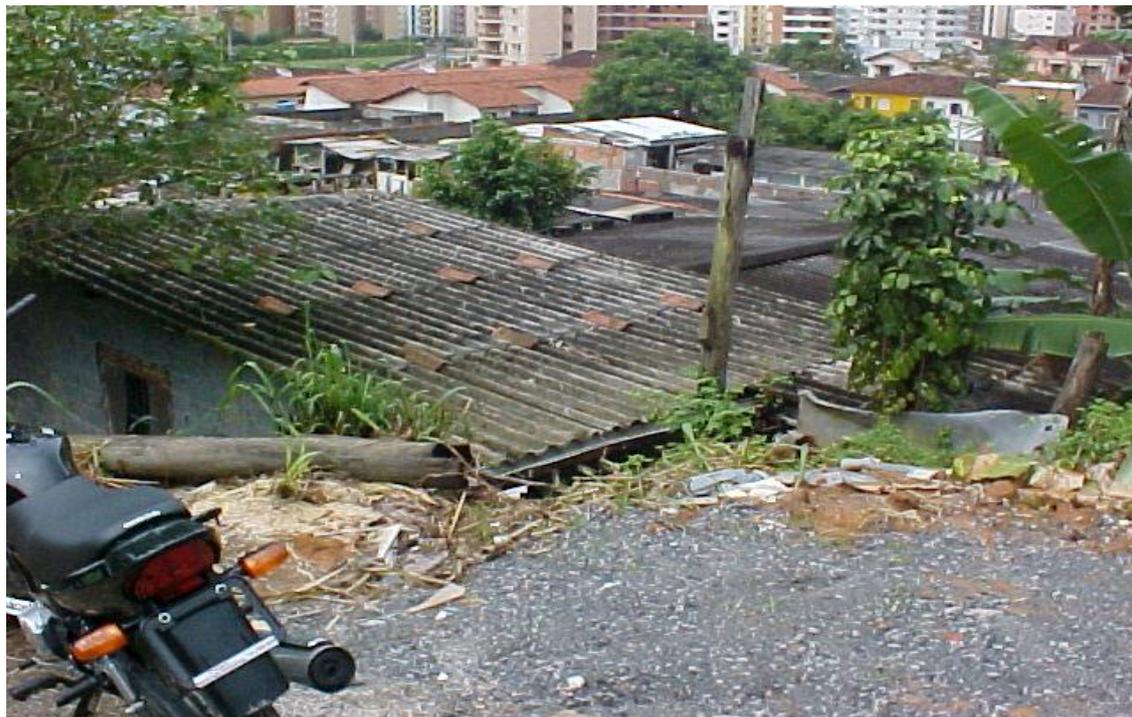
Fotografia 29: Talude de aterro ameaçando a segurança das moradias abaixo. Jardim Três Marias.

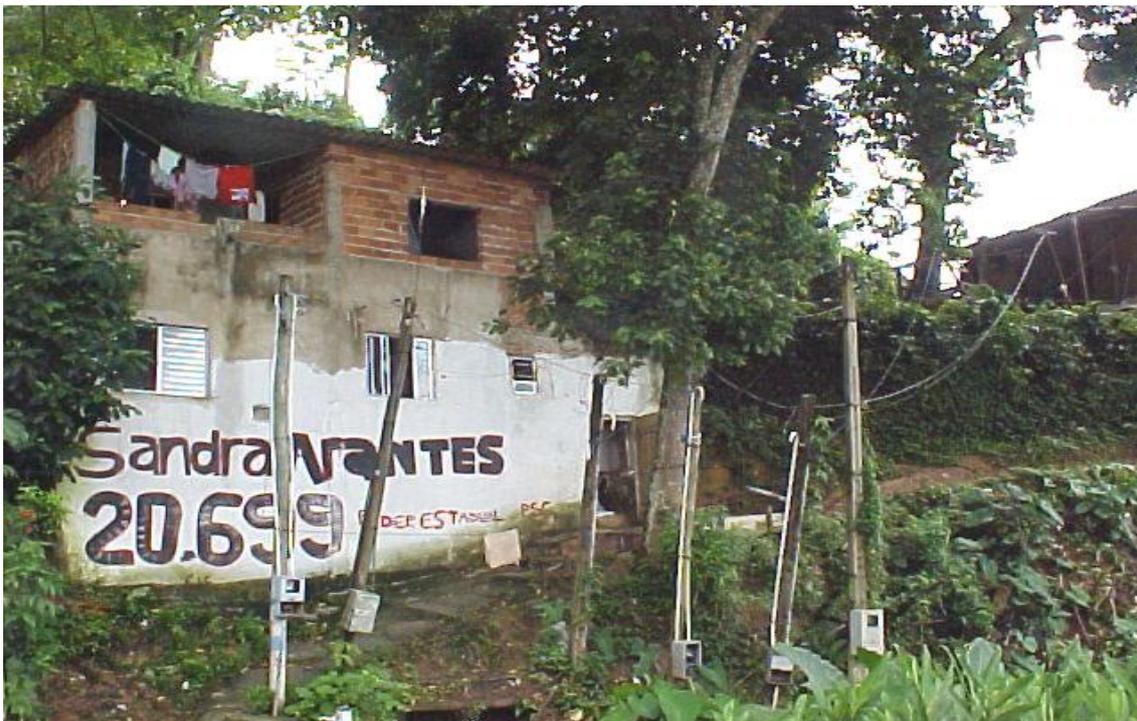
Fotografia 30: Casas com ampla alvenaria, fixada em talude de corte e aterro. Jardim Três Marias.

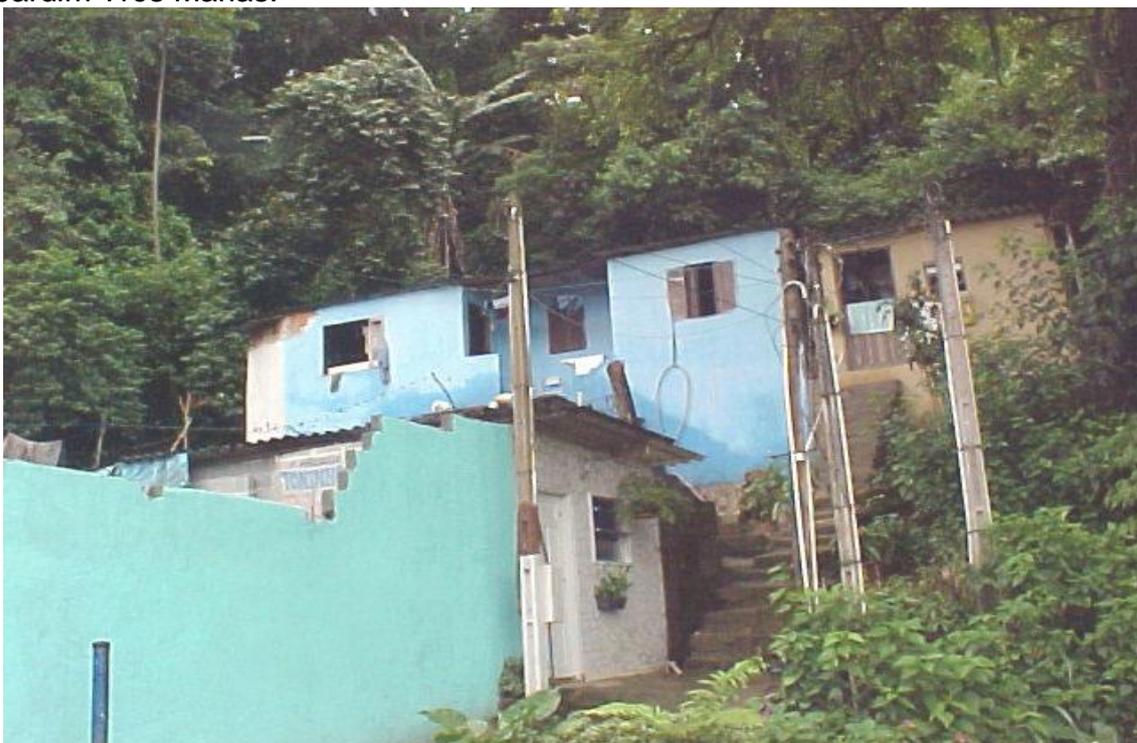
Fotografia 31: Residências implantadas em área de boa cobertura vegetal. Jardim Três Marias.

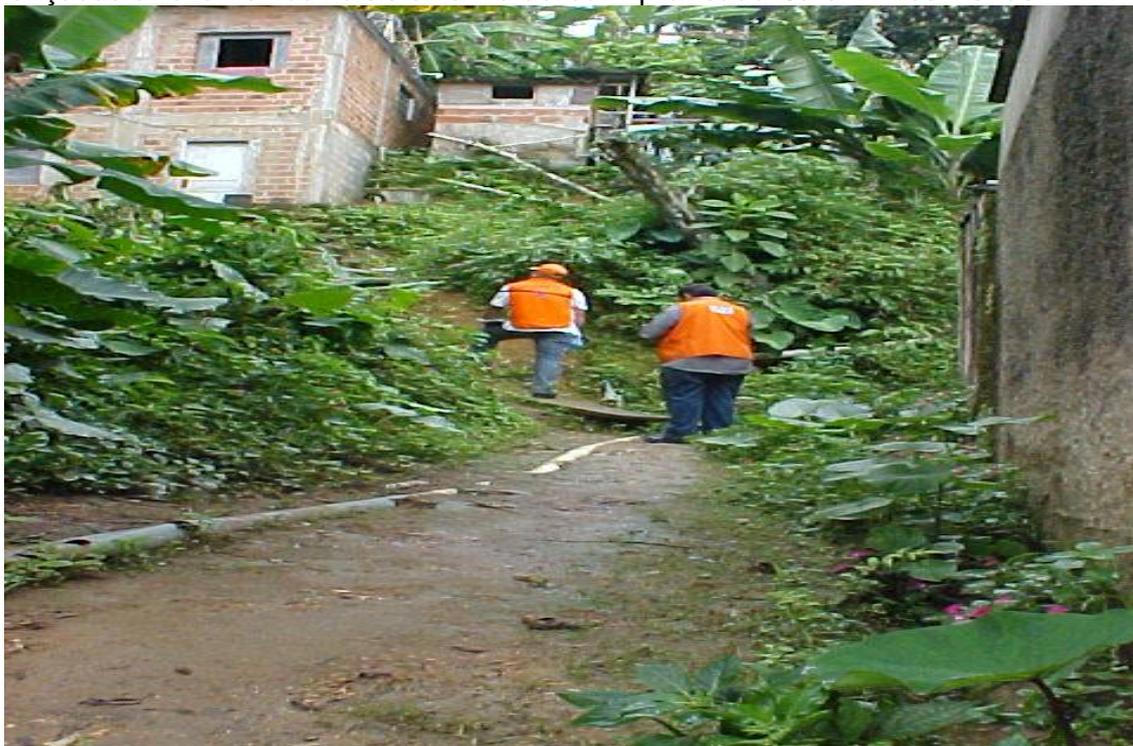
Fotografia 32: Casas em taludes de corte altos e íngremes, com águas servidas lançadas e vazamentos no sistema hidráulico improvisado. Jardim Três Marias.

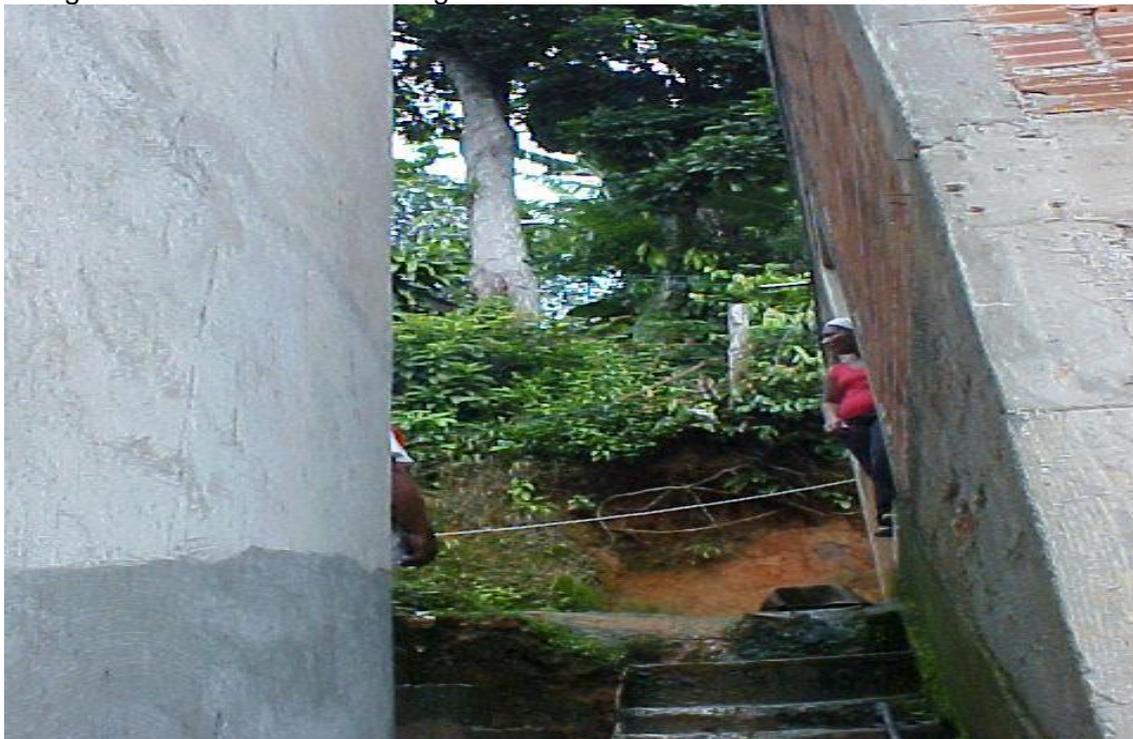
Fotografia 33: Talude de corte íngreme no fundo da residência. Jardim Três Marias.

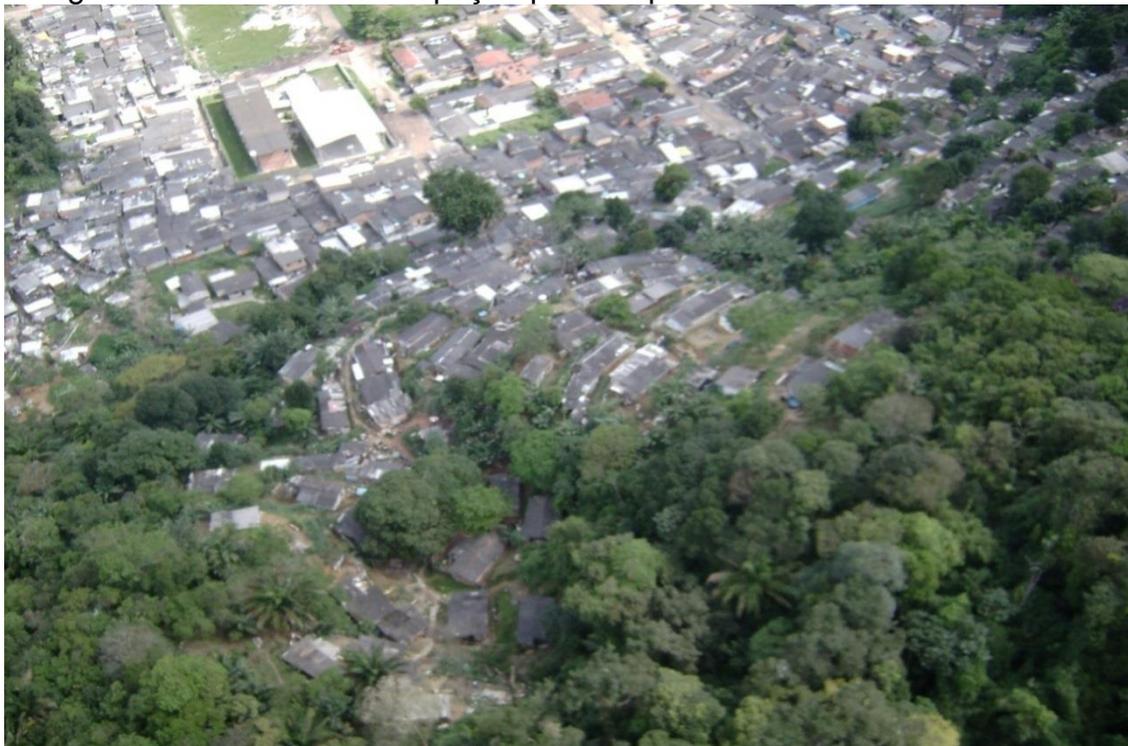
Fotografia 34: Tomada da ocupação por bosqueamento.

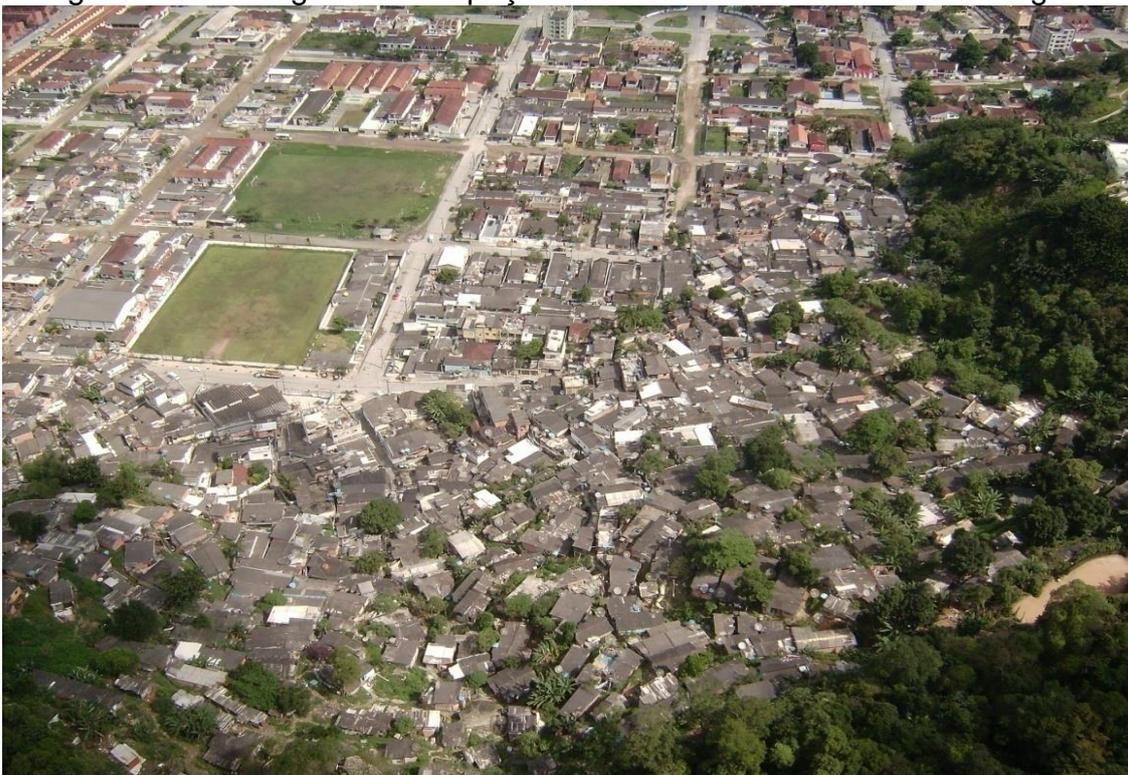
Fotografia 35: Vista geral da ocupação em conexão com loteamentos regulares.

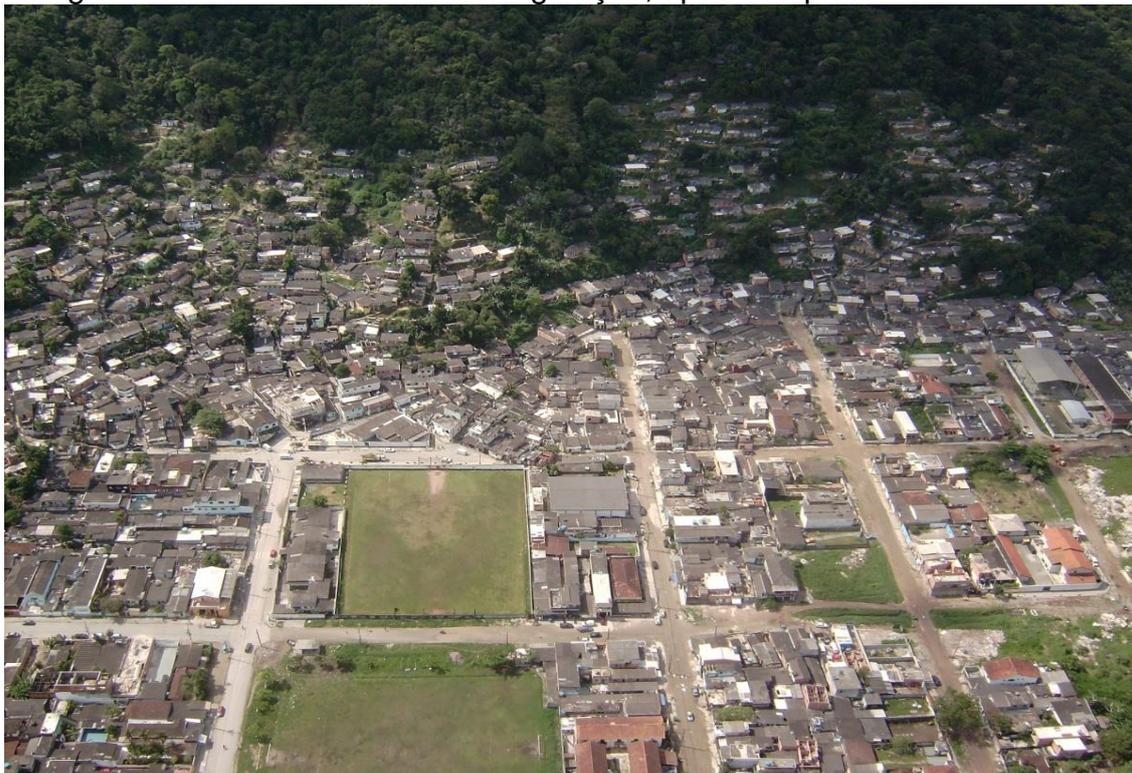
Fotografia 36: Remanescentes de vegetação, após bosqueamento.

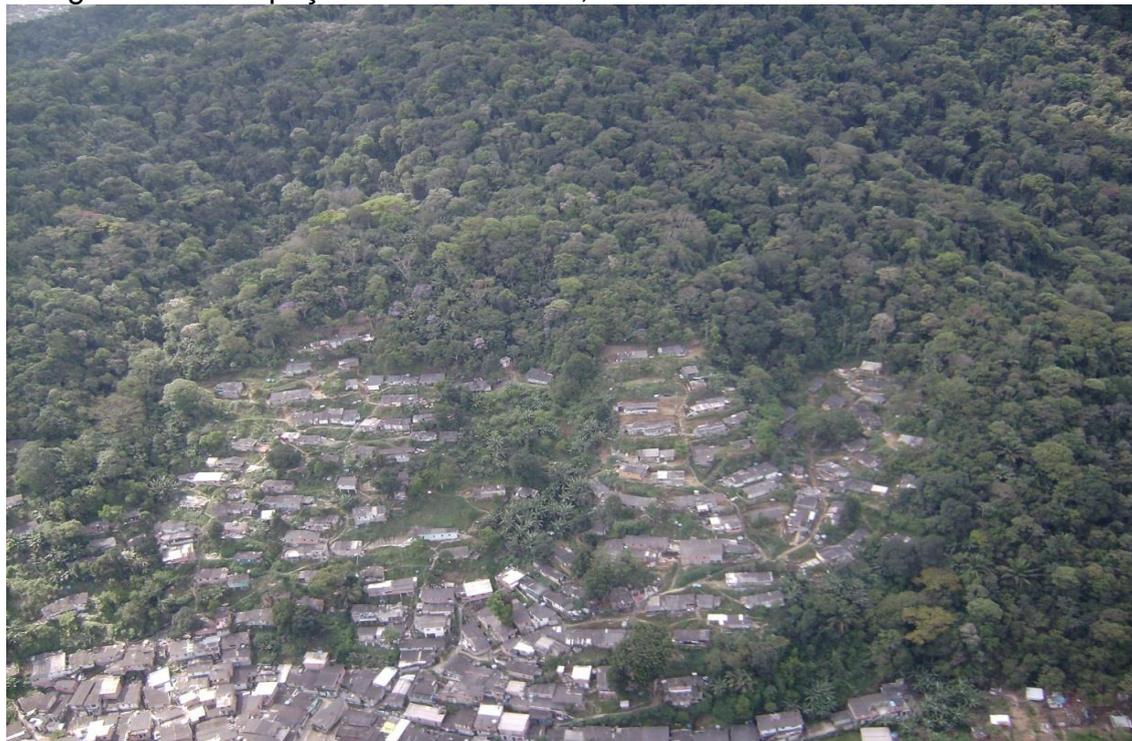
Fotografia 37: Ocupação em declividade, desestabilizando o talude.

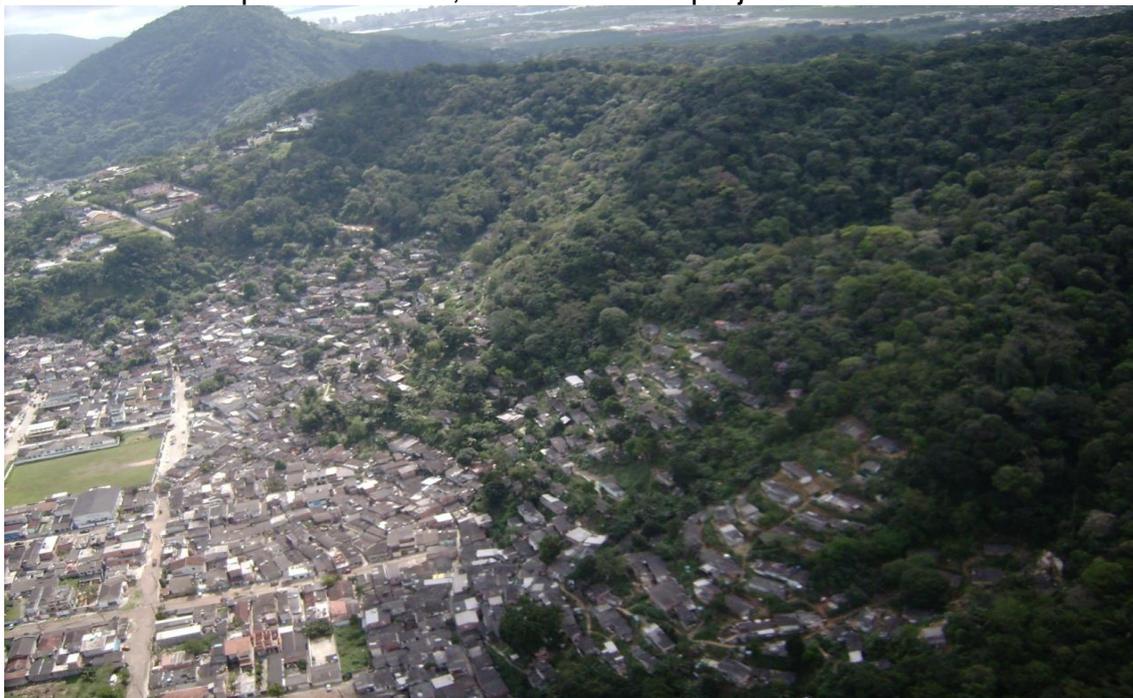
Fotografia 38: Vista da ocupação com supressão de vegetação de Mata Atlântica, que propicia riscos de escorregamentos e a consequente probabilidade de perda de vidas, além de outros prejuízos. Vila Baiana.

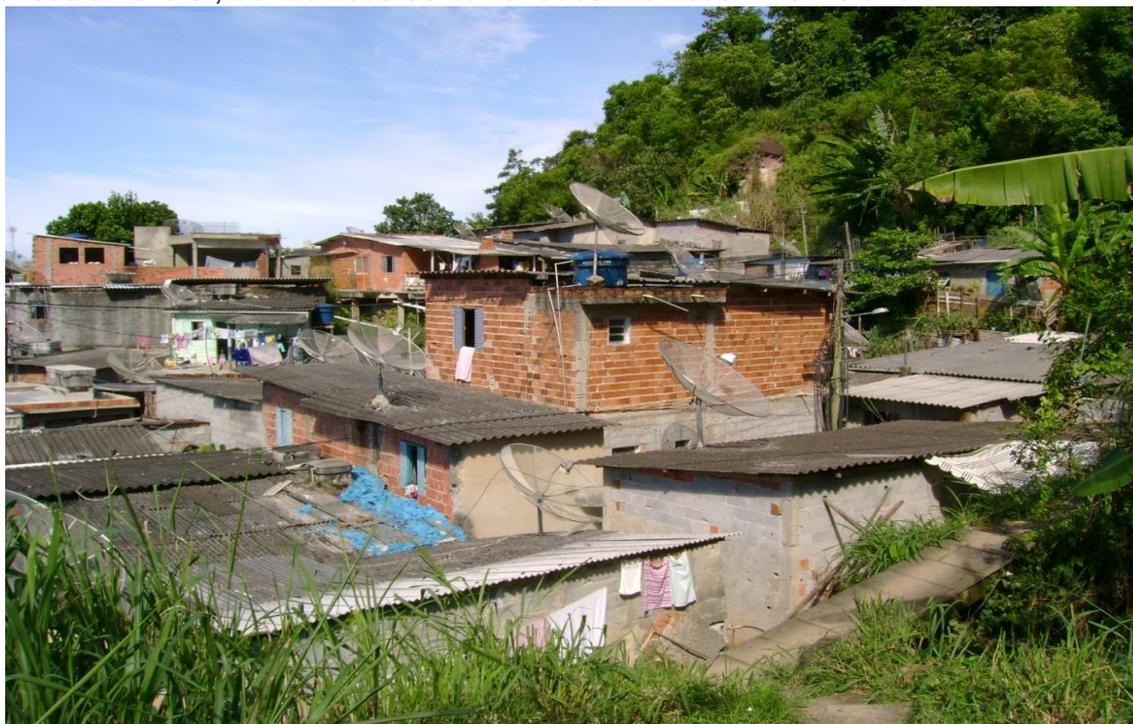
Fotografia 39: Casas de alvenaria sobre taludes de corte e aterro, próximas à encosta natural, com blocos de dimensões métricas. Vila Baiana.

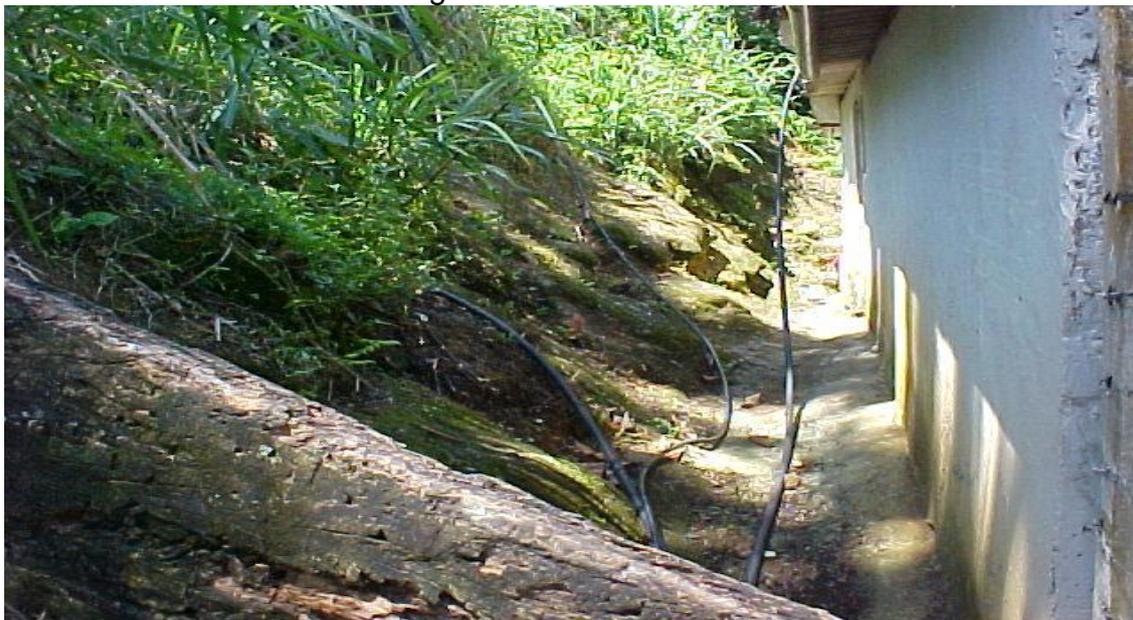
Fotografia 40: Talude de corte em rocha alterada. Falta de um sistema adequado de drenagem superficial, aliada à infiltração de água por vazamentos, que intensificam o risco de escorregamento. Vila Baiana.

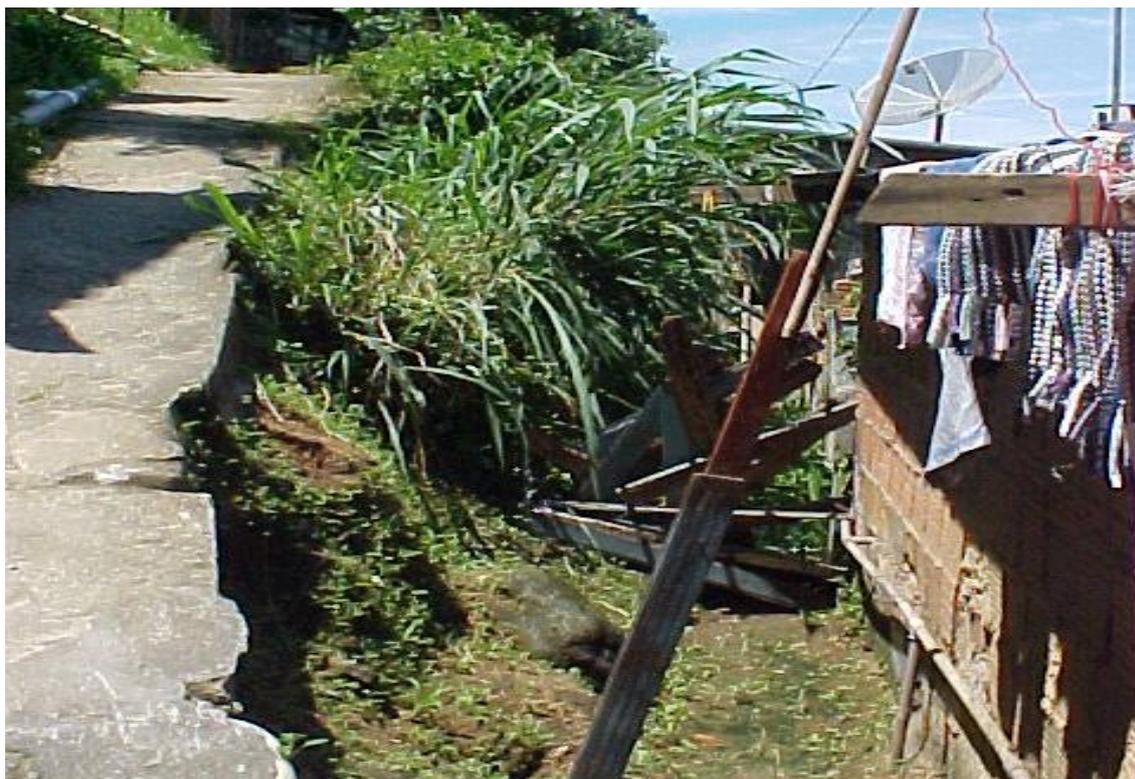
Fotografia 41: Solapamentos ao longo da via de pedestres, implantada sobre talude de corte íngreme. Notar a presença de matacões. Vila Baiana.

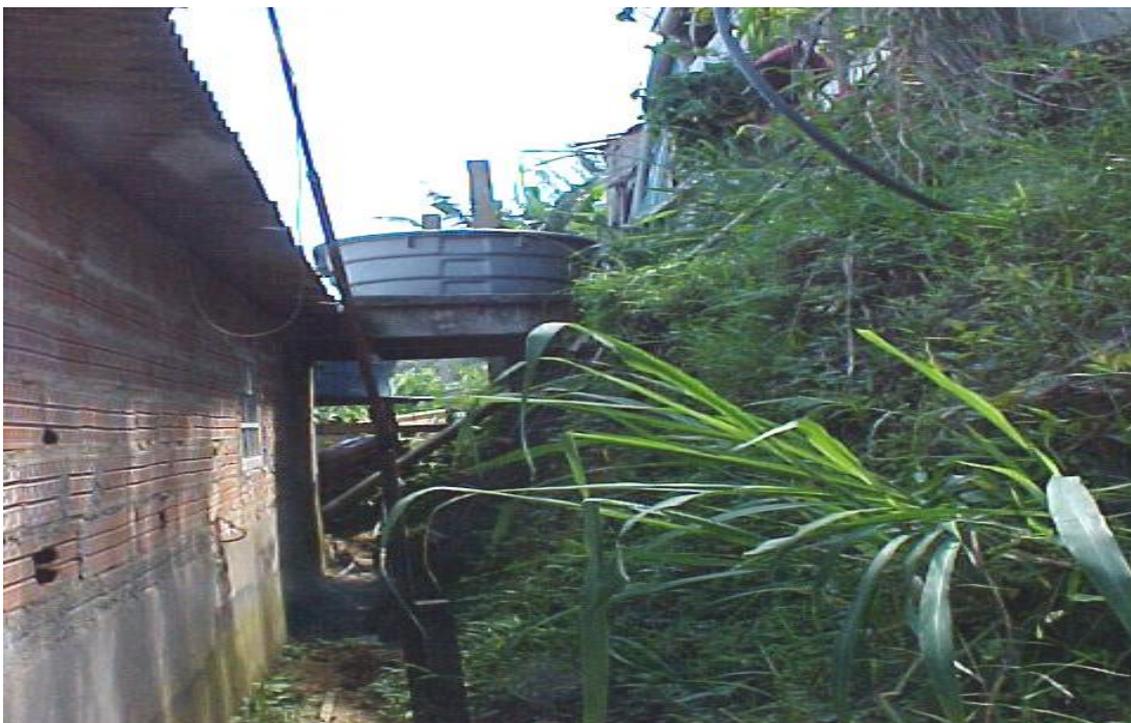
Fotografia 42: Talude de corte vertical, com a base a menos de 1 metro de distância da casa de alvenaria. Vazamentos a partir de ligações de água em saturação do solo do talude. Vila Baiana.

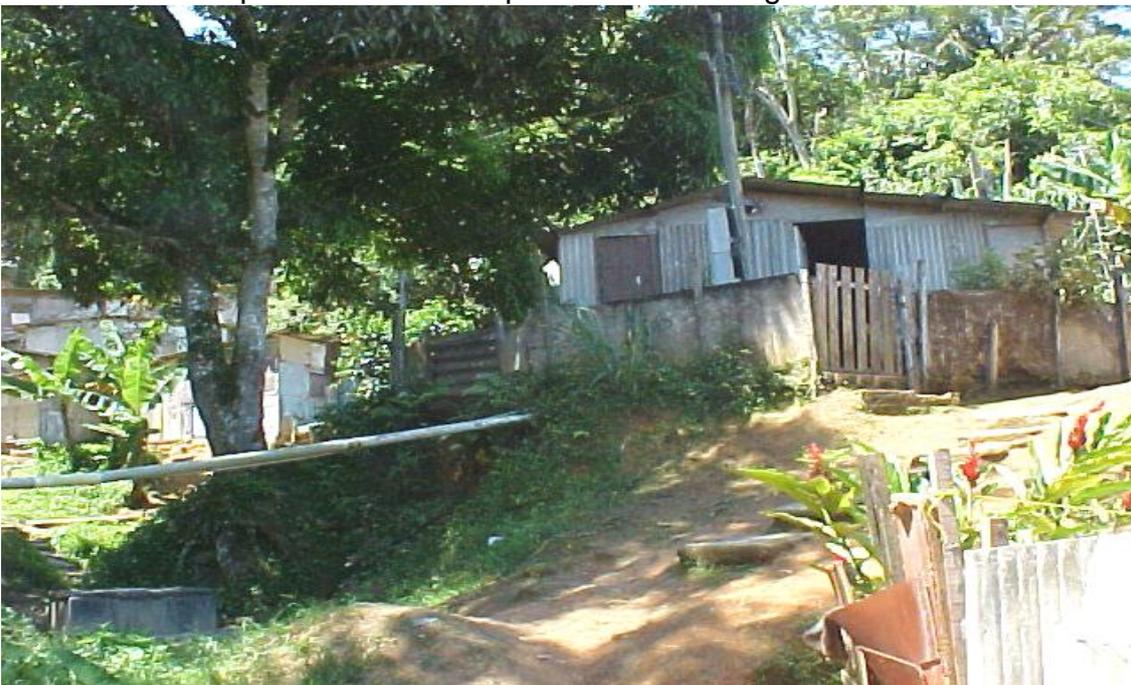
Fotografia 43: Local de concentração de águas. Observar sistema de encanamento improvisado e inadequado sobre drenagem. Vila Baiana.

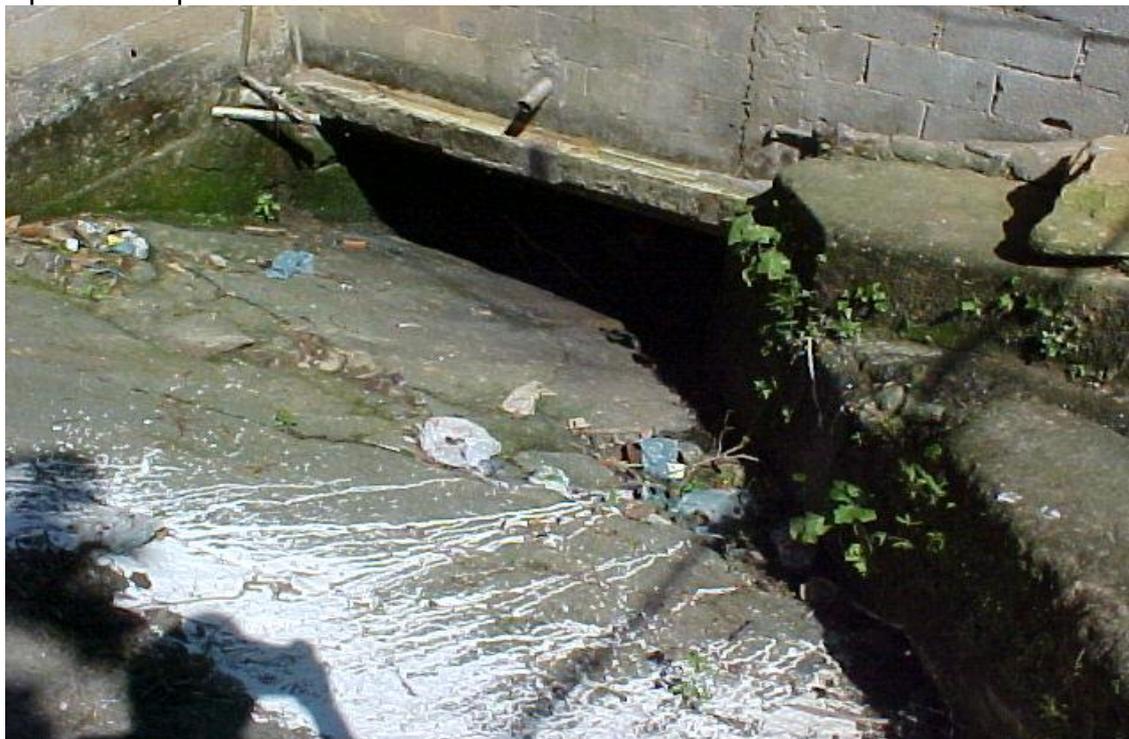
Fotografia 44: Maciço rochoso transformado em sistema de drenagem de superfície improvisado. Vila Baiana.

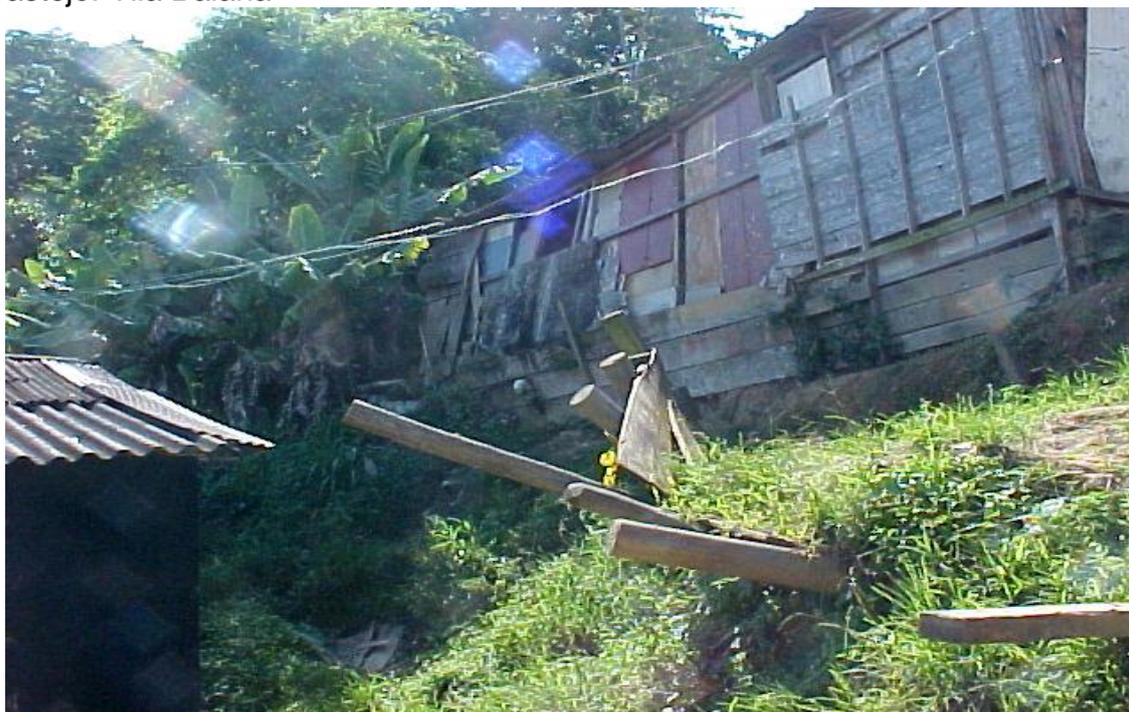
Fotografia 45: Detalhe de talude de aterro. Antiga cerca foi inclinada por ação de rastejo. Vila Baiana

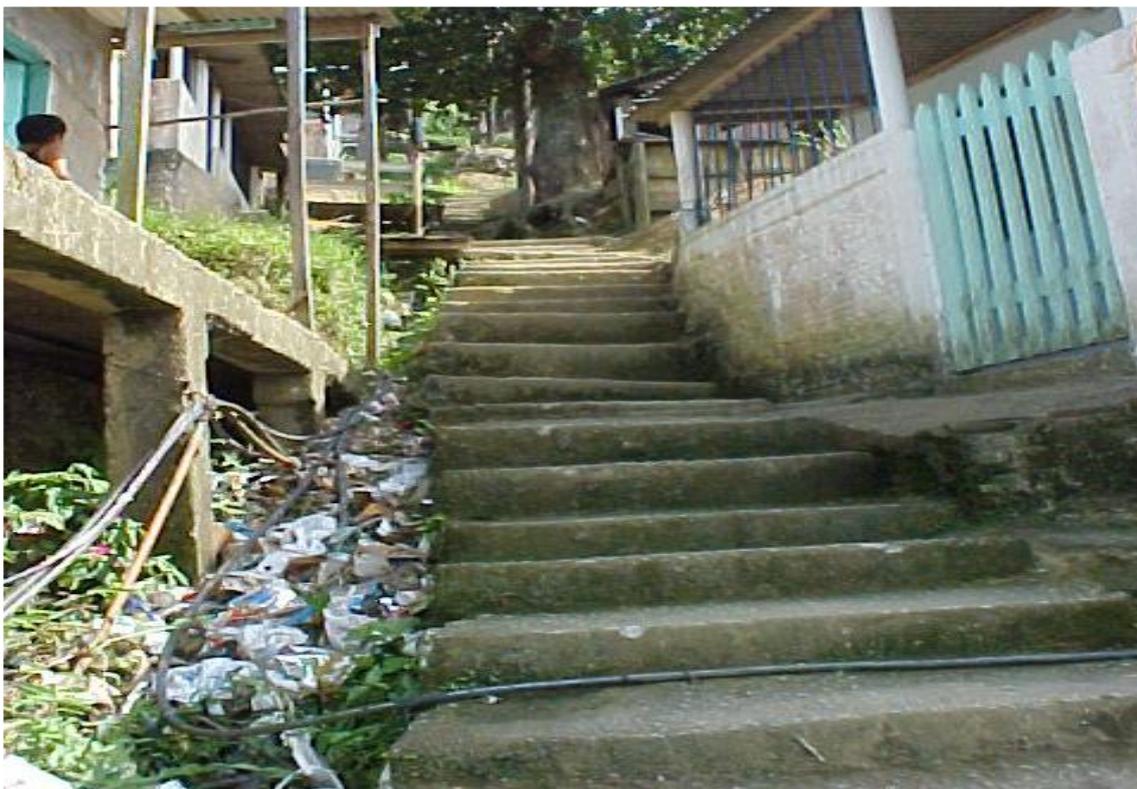
Fotografia 46: Local de drenagem de águas de superfície. Grande quantidade de lixo é lançada na vala e há vazamentos no sistema improvisado de canalização de esgoto. Vila Baiana.

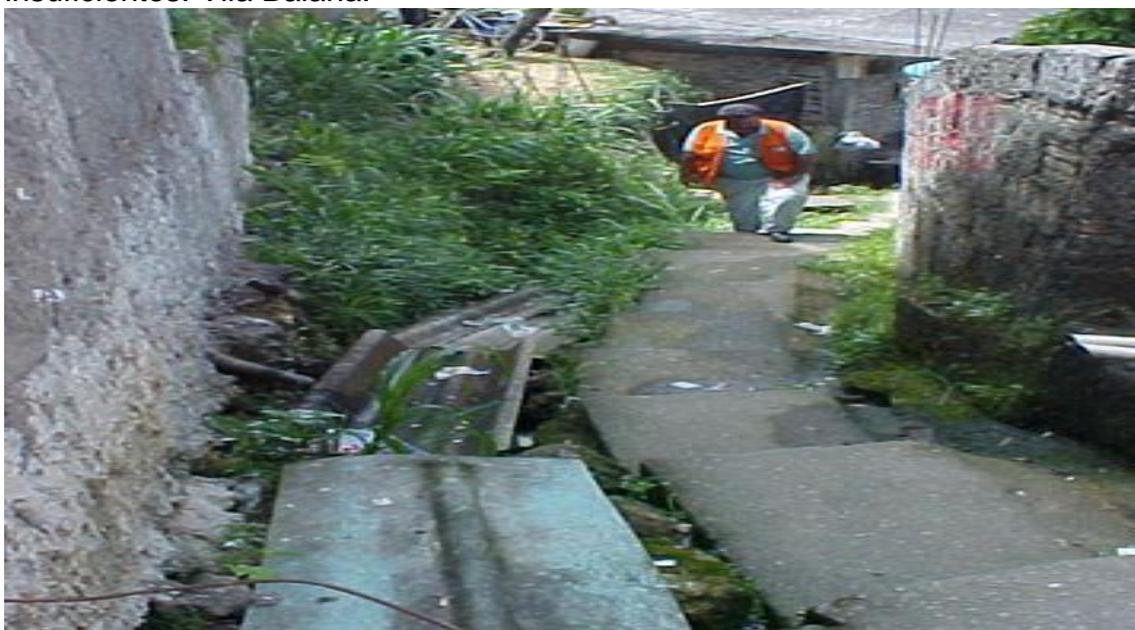
Fotografia 47: Sistemas de drenagem de águas superficiais precários e insuficientes. Vila Baiana.

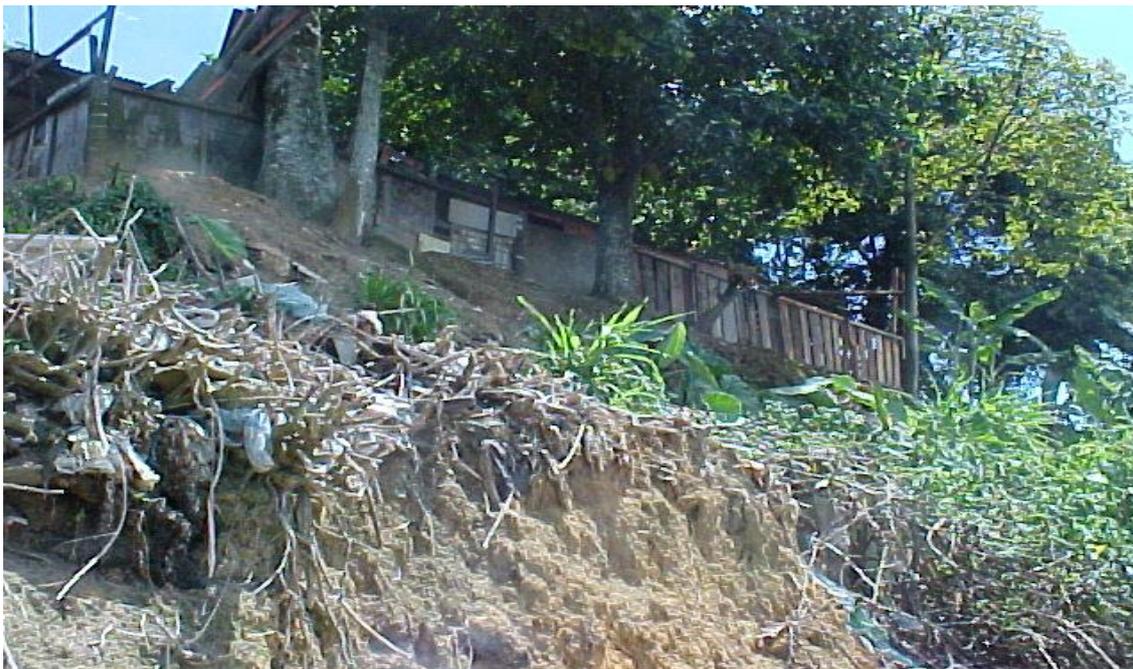
Fotografia 48: Depósito de lixo sobre talude de corte em solo residual. Vila Baiana.

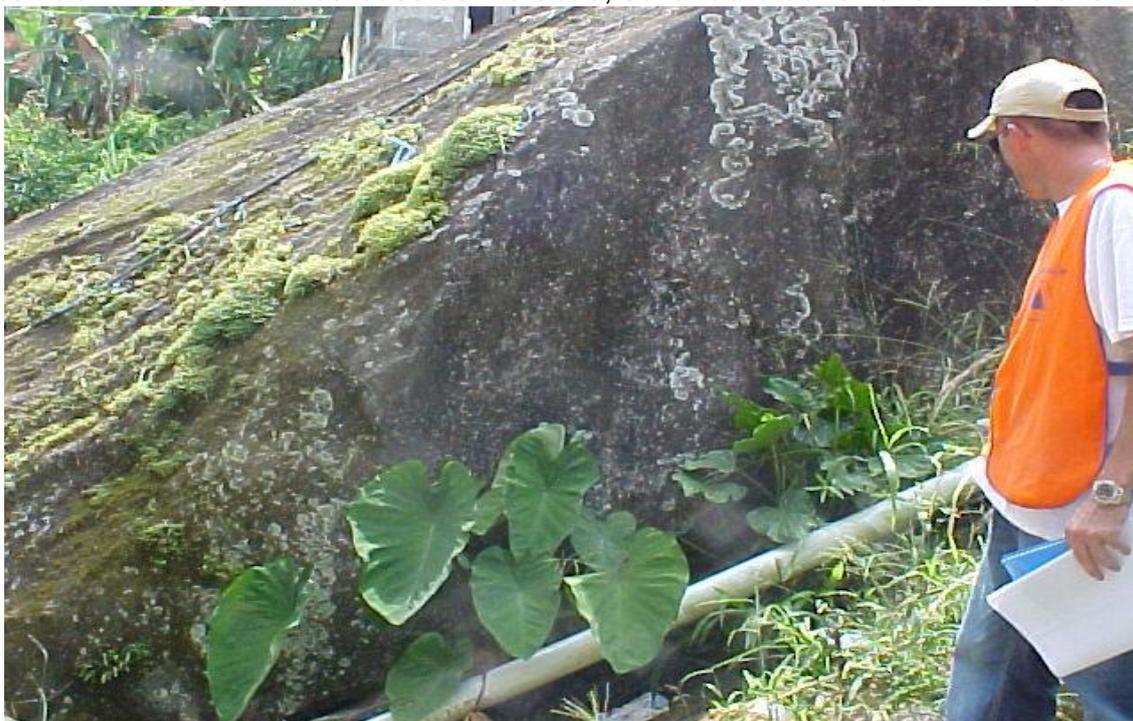
Fotografia 49: Matacão de dimensões métricas em meio às casas de alvenaria. Notar canos de lançamento de águas servidas na base e mangueiras de abastecimento de água no topo. Ambos os sistemas possuem vazamentos que carregam material fino da base do matacão, soltando-o do terreno. Vila Baiana.

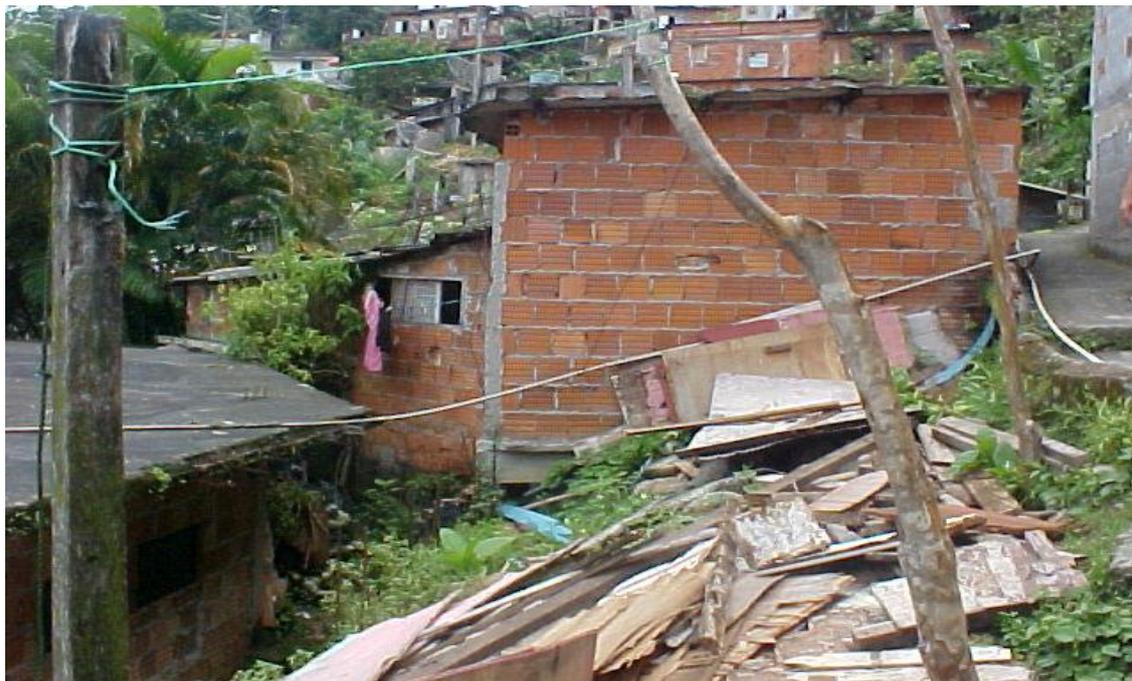
Fotografia 50: Depósito de entulho em talude bem próximo às moradias de base. Vila Baiana.

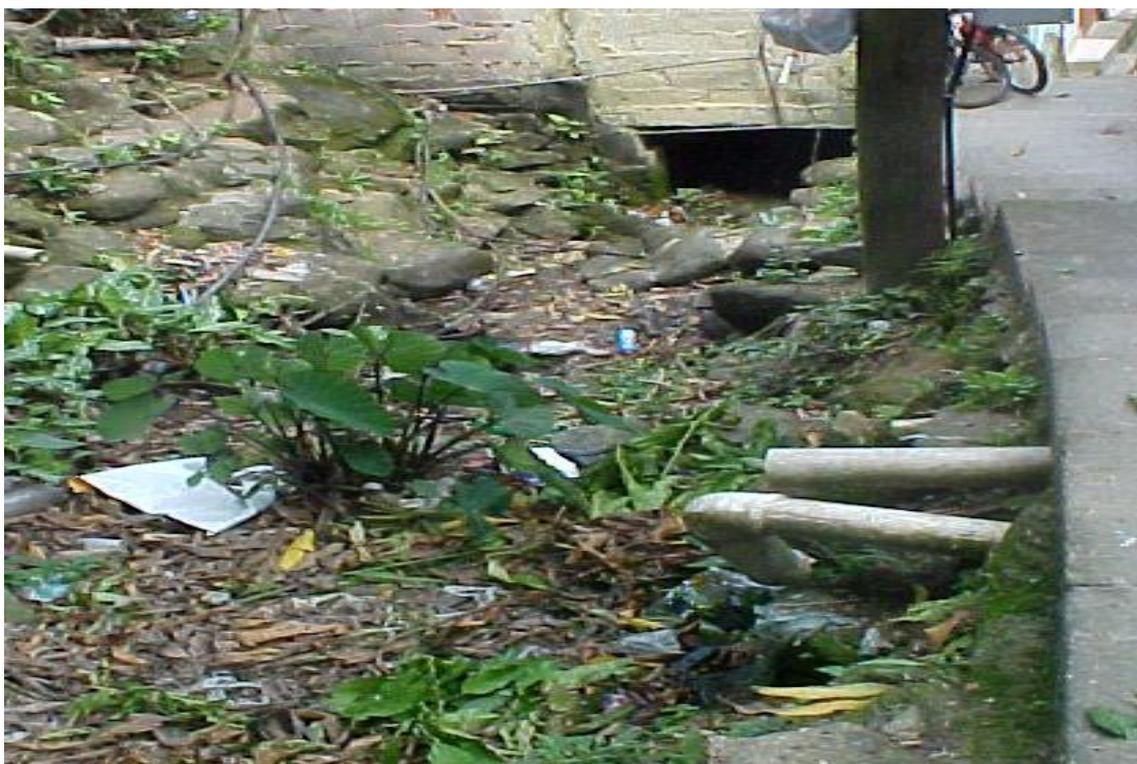
Fotografia 51: Drenagem natural, retificada pela implantação de escadaria de pedestres. Notar lançamento de águas servidas e a presença de matacões. Vila Baiana.

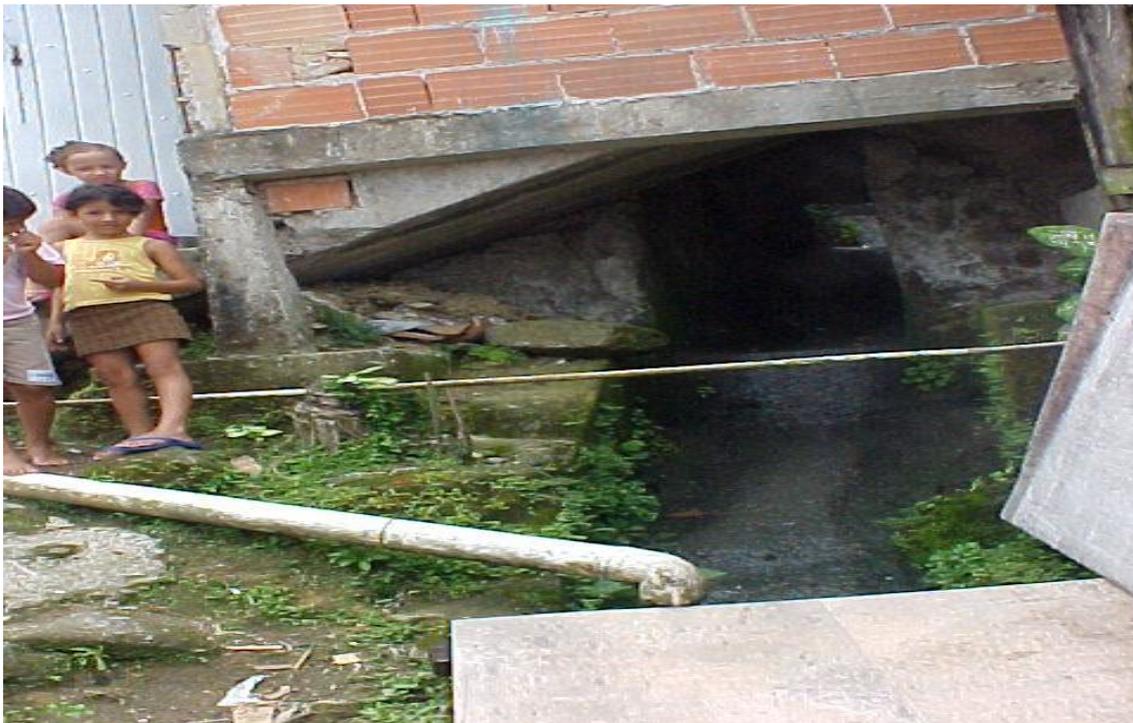
Fotografia 52: Sistema improvisado de drenagem de águas superficiais e lançamento de águas servidas. Vila Baiana.

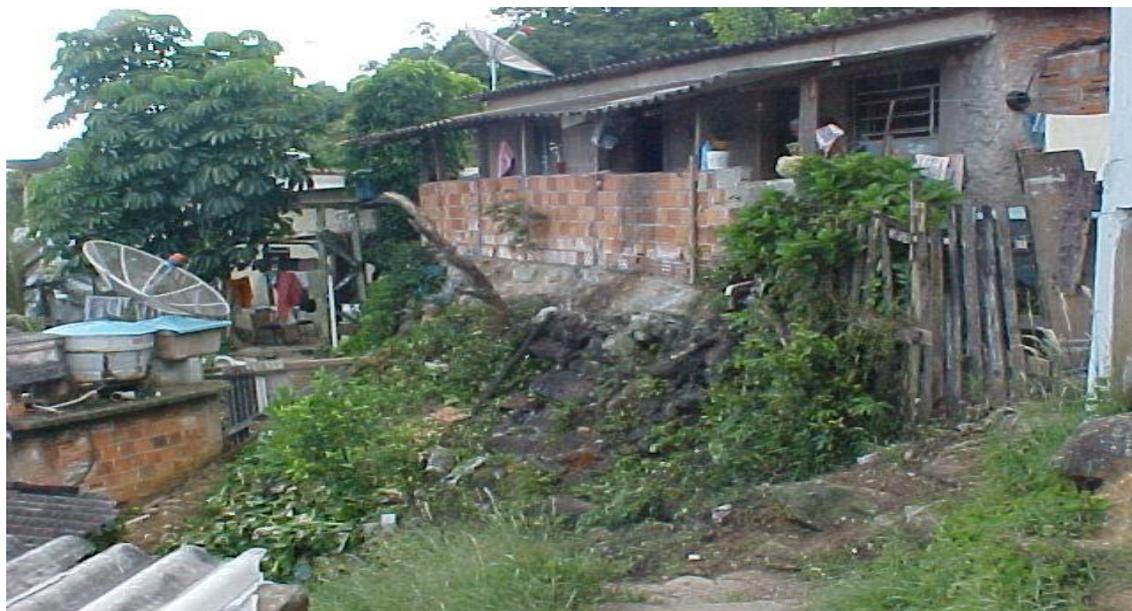
Fotografia 53: Depósito de encosta sobre terreno de solo residual com matacões. Sinais de corte de árvores e remoção de vegetação com queimada de lixo. Vila Baiana.

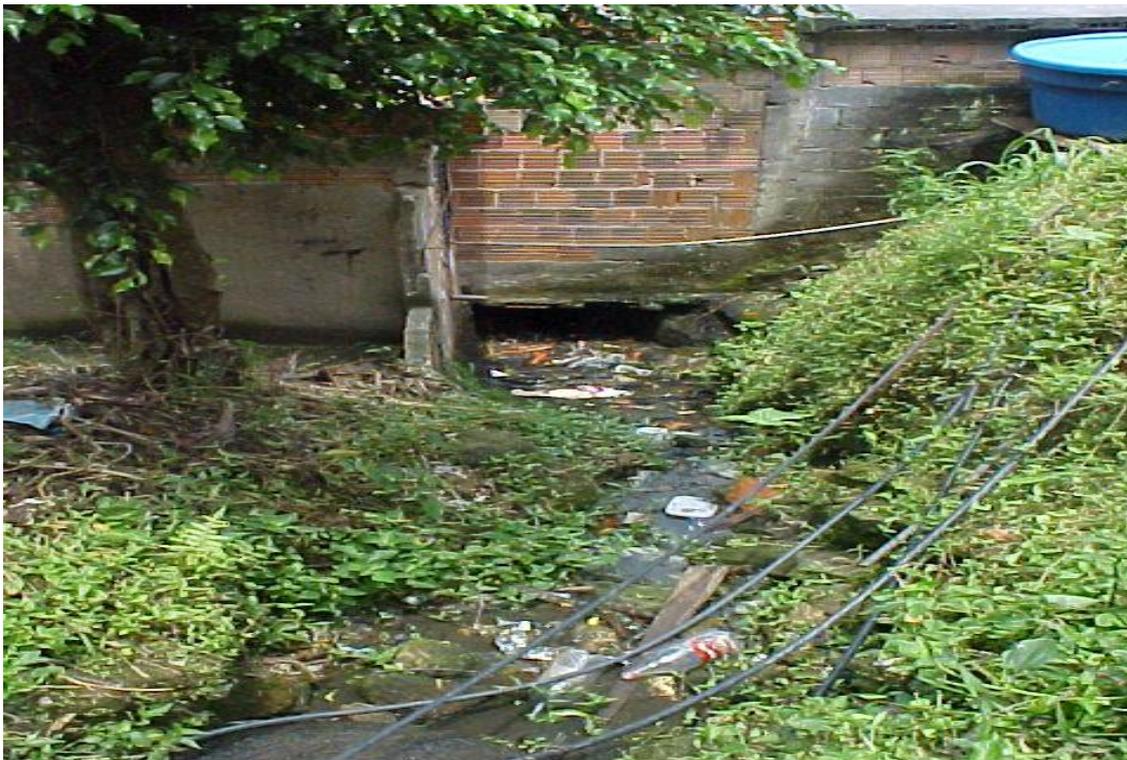
Fotografia 54: Drenagem natural assoreada passa por debaixo das casas com muito lixo e esgoto lançados. Vila Baiana.
