## 10. ACERVO FOTOGRÁFICO

O presente capítulo apresenta um acervo fotográfico, que tem como objetivo demonstrar os riscos a que está submetida a população ocupante das encostas na região da Enseada, bem como da necessidade de se adotarem medidas sociais e ambientais de proteção à vida humana e ao meio ambiente, que, na forma como se encontra, propicia a ocorrência de desastres ambientais.

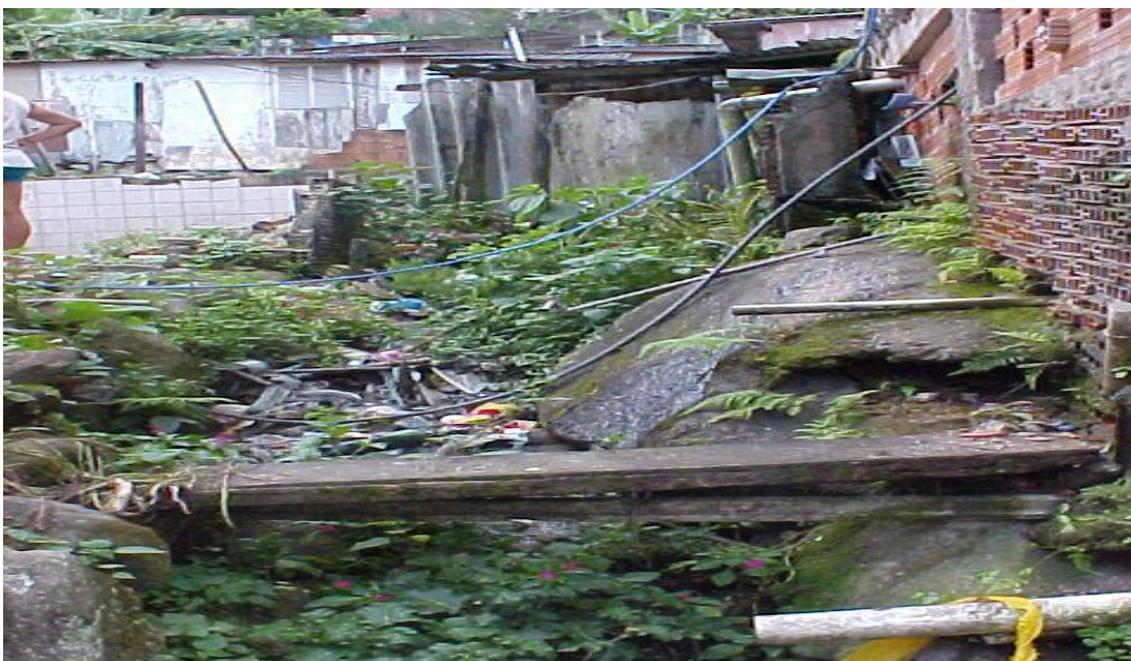
Fotografia 55: Drenagem natural convertida em ponto de lançamento de água servida e lixo. Vila Baiana.

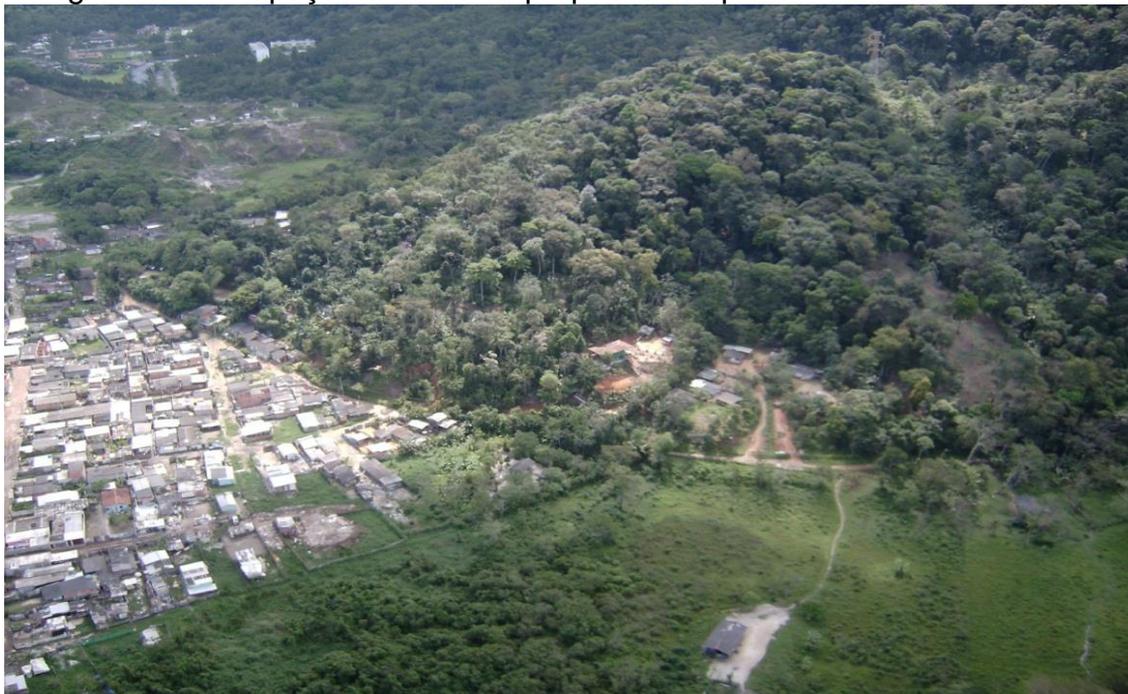
Fotografia 56: Ocupação através de propriedades particulares.

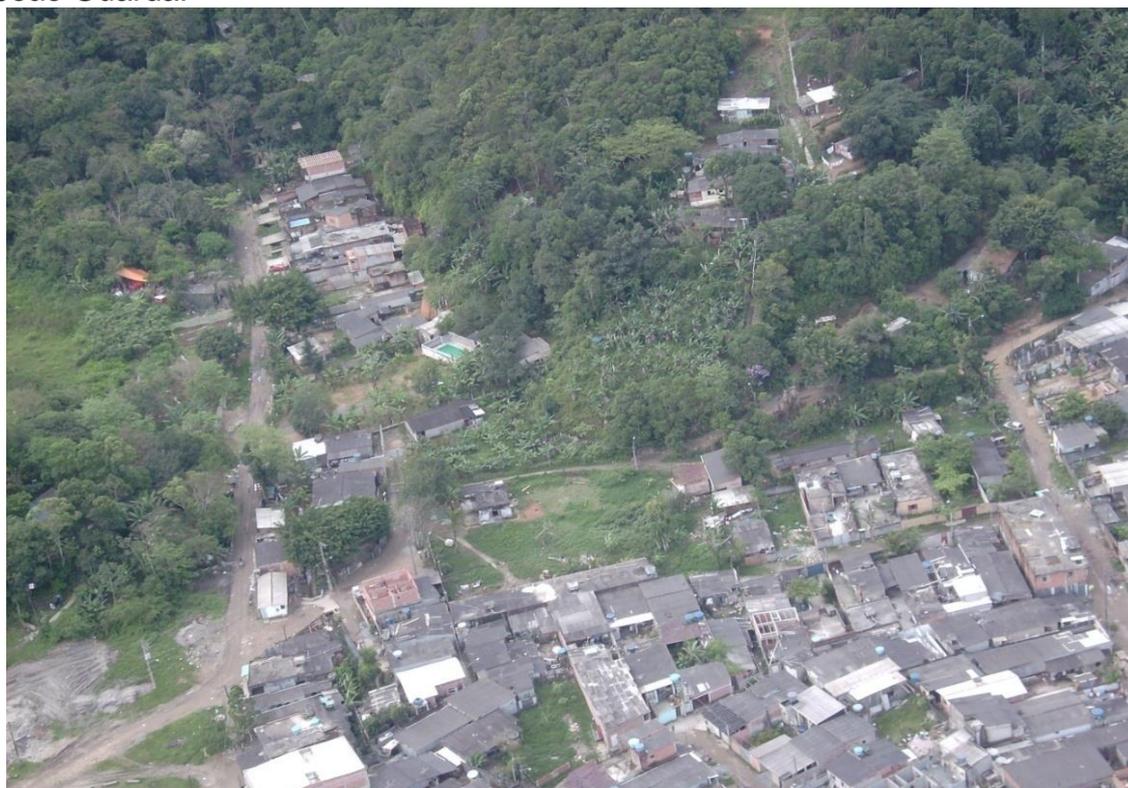
Fotografia 57: Ocupação de encostas, na localidade conhecida como Barreira do João Guarda.

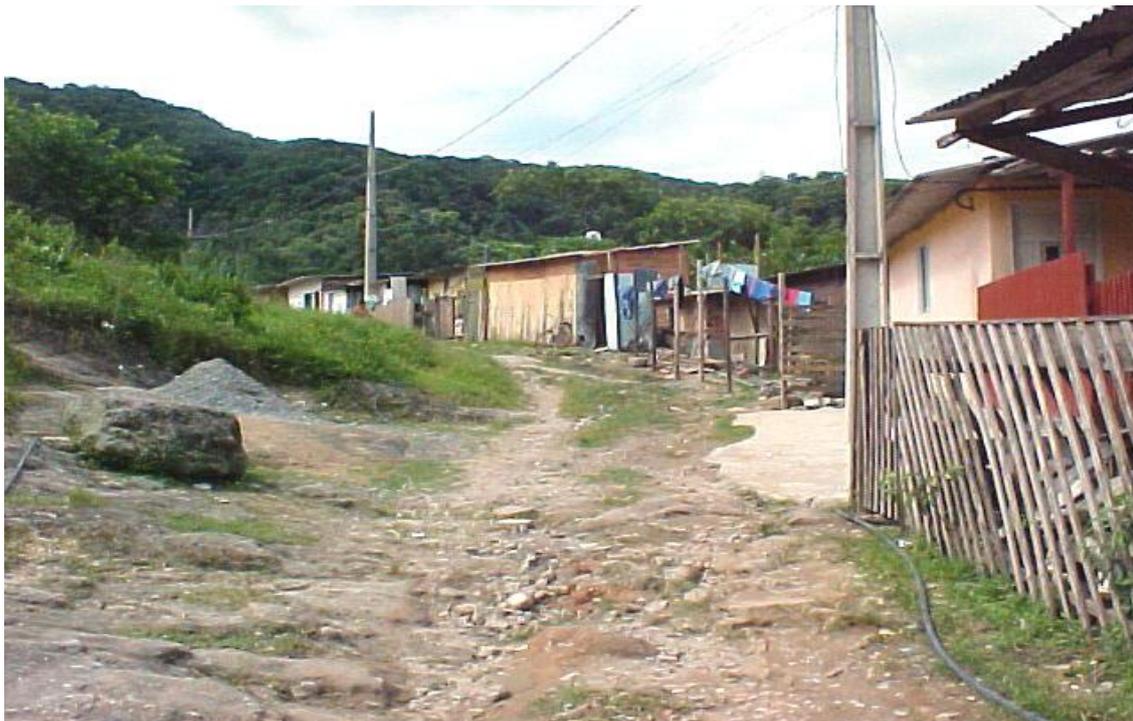
Fotografia 58: Vias sem pavimentações e sistemas de drenagens. Edificações de alvenaria e madeira. Barreira do João Guarda.

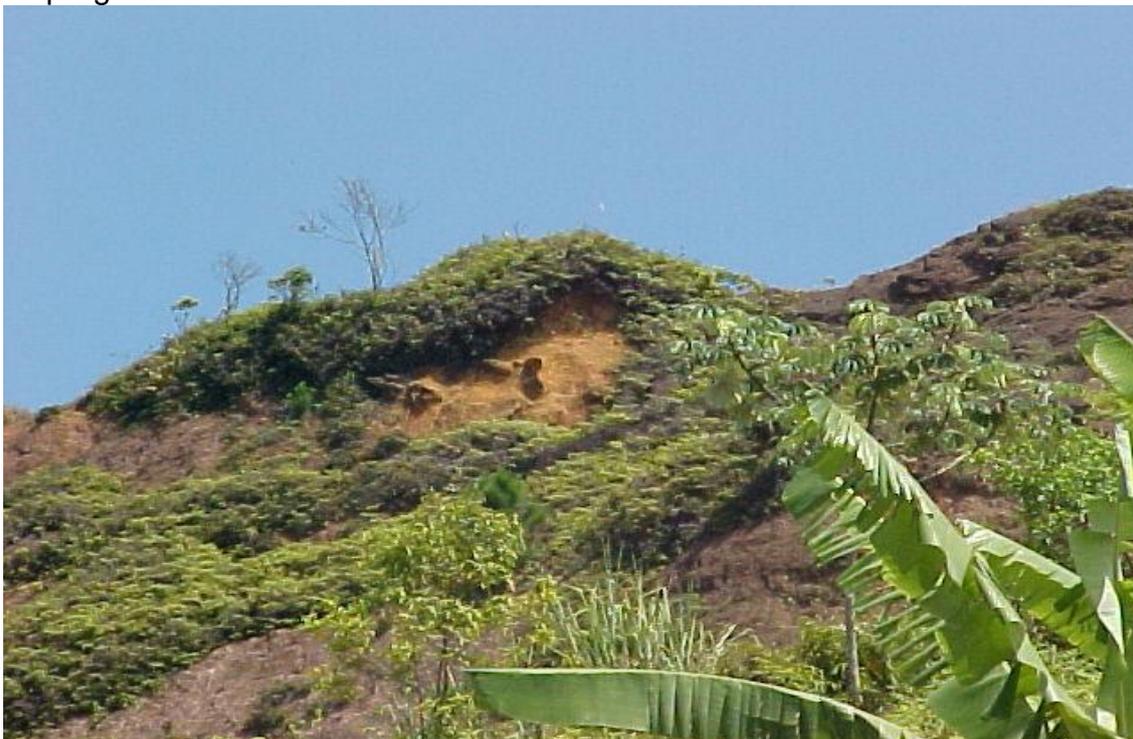
Fotografia 59: Detalhe do topo da encosta natural. Intensa erosão e despregamento de blocos. Barreira do João Guarda.

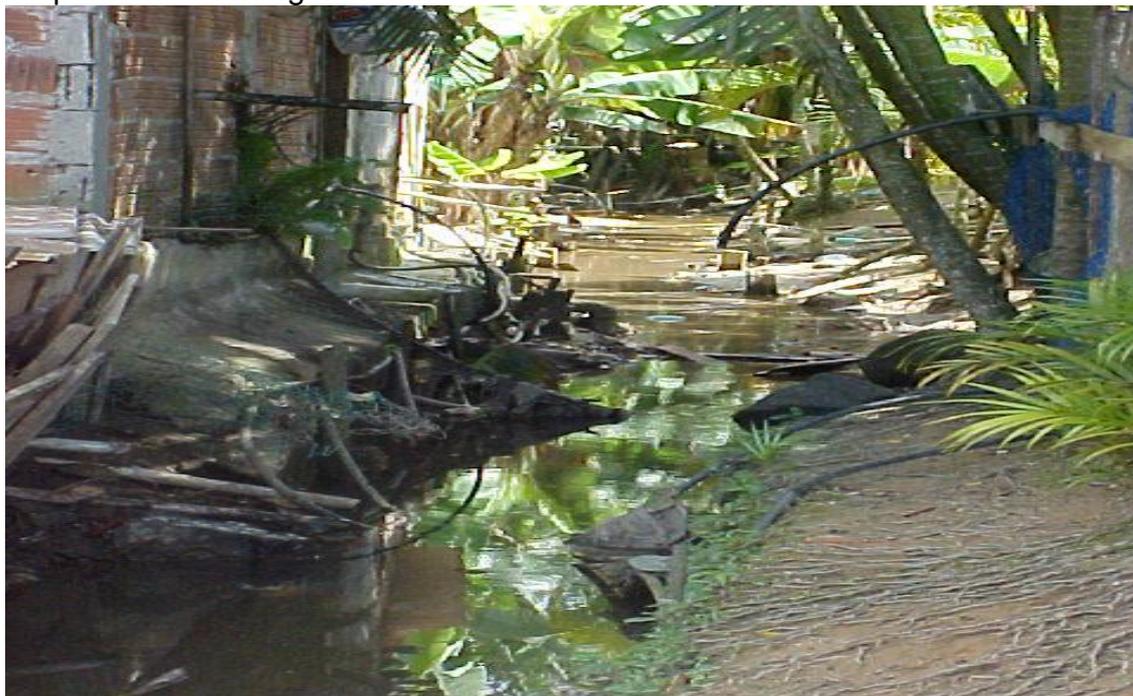
Fotografia 60: Drenagem natural direcionada por pequenos aterros, ocorrendo solapamento de margens. Canta Galo.

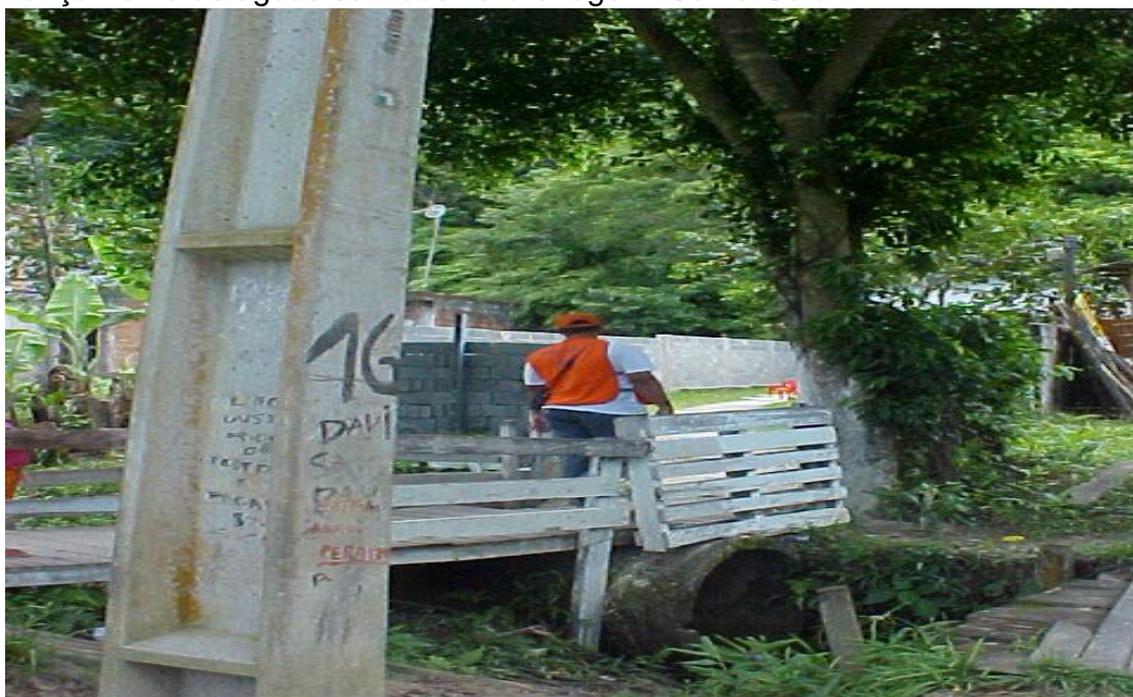
Fotografia 61: Observam-se construções precárias para acesso a outras moradias, como pontes de madeira sobre drenagem natural retificada. Lançamento de águas servidas na drenagem. Canta Galo.

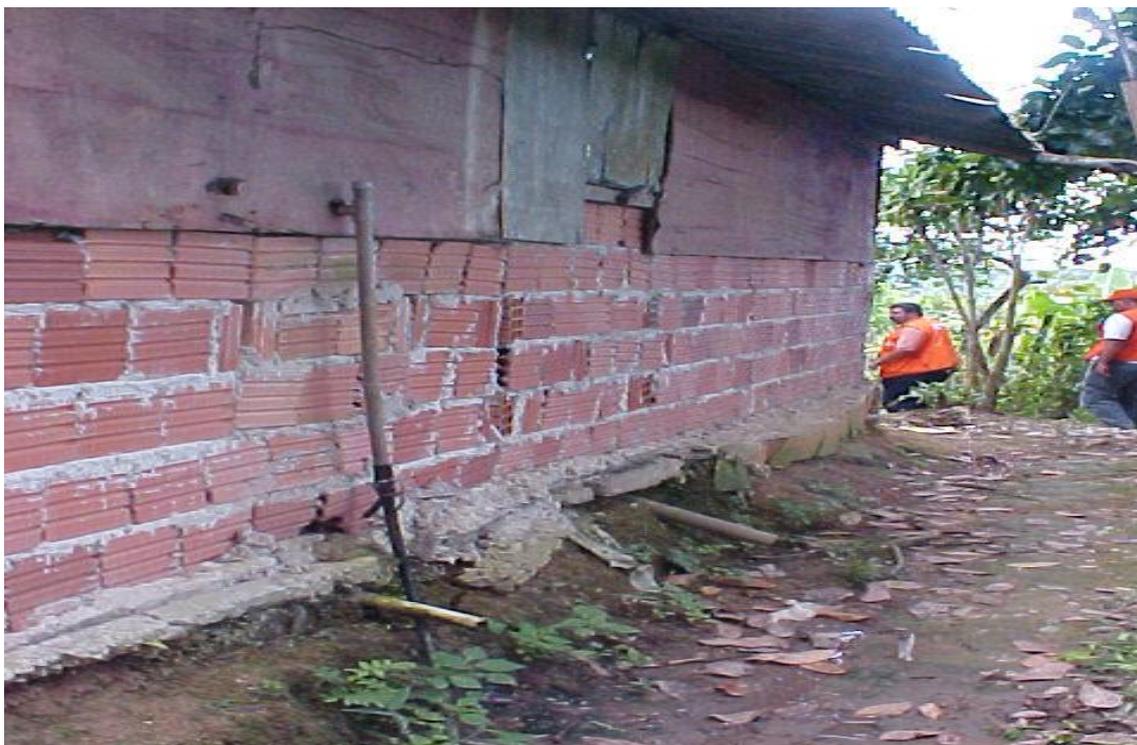
Fotografia 62: Moradia em área plana, à margem da encosta, com depósito de lixo e entulho. Nota-se o lançamento de águas servidas na lateral da casa. Canta Galo.

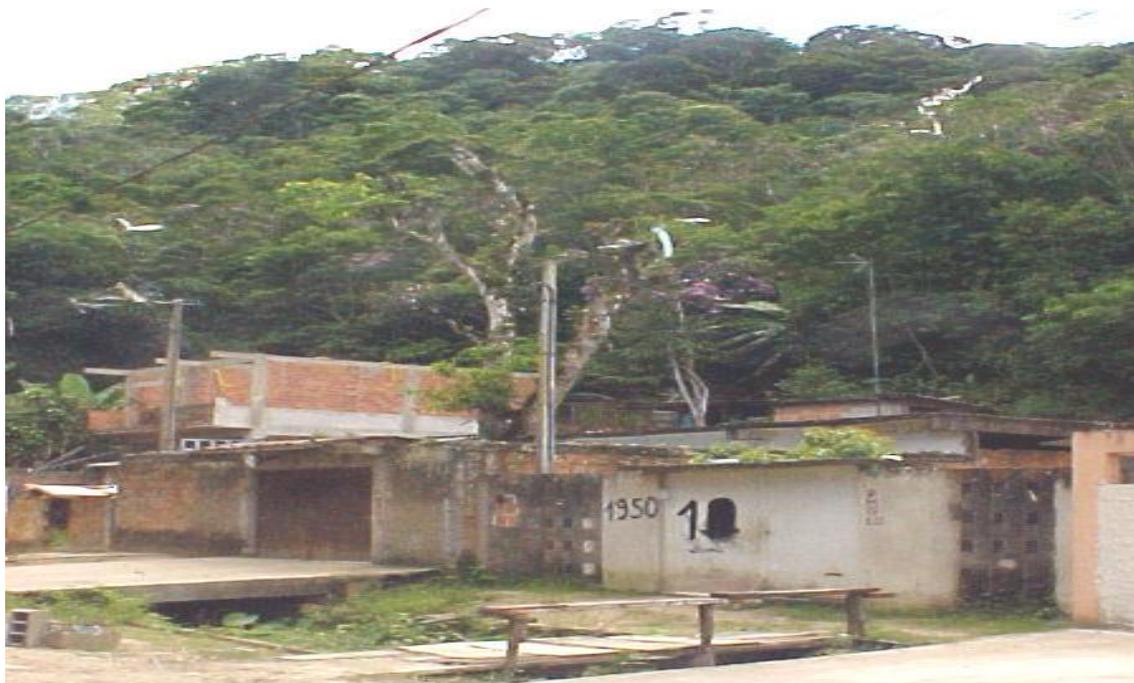
Fotografia 63: A drenagem corre defronte as residências. Canta Galo.

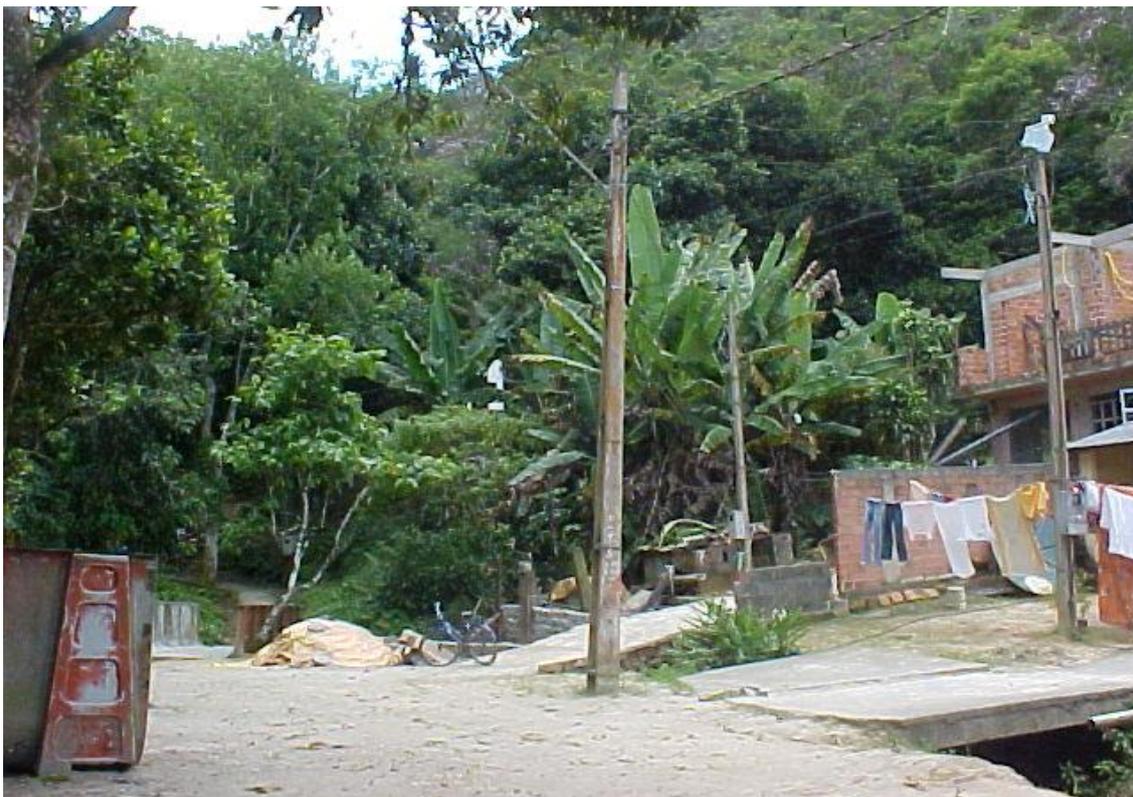
Fotografia 64: Idem à foto anterior.

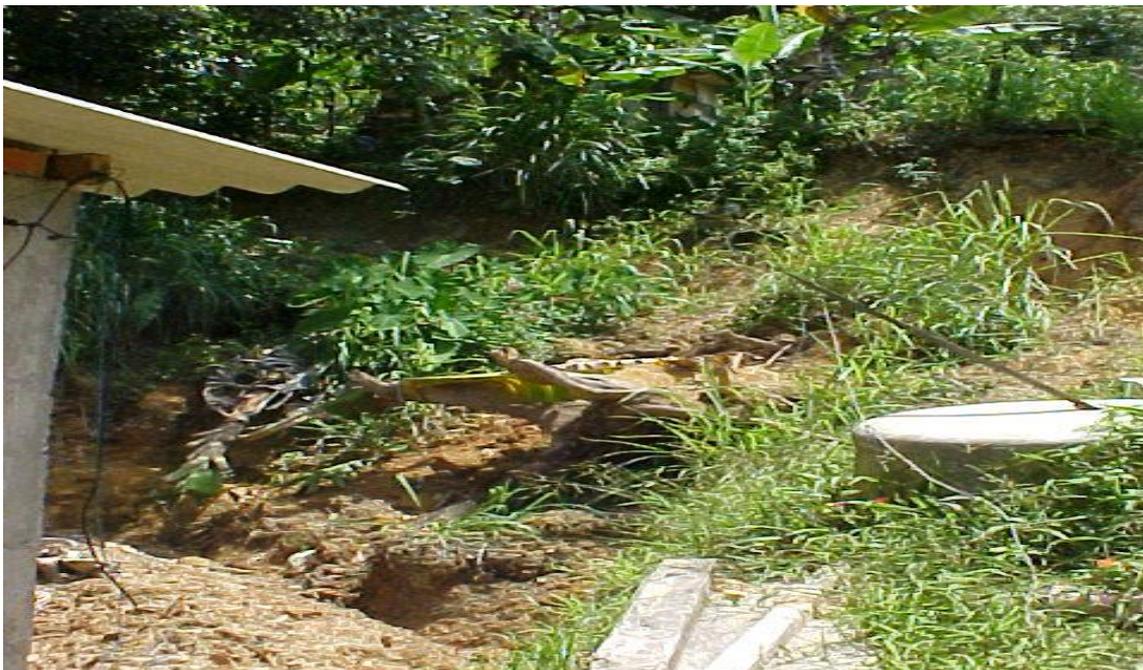
Fotografia 65: Cicatriz de escorregamento em talude de corte nos fundos da casa. Canta Galo.

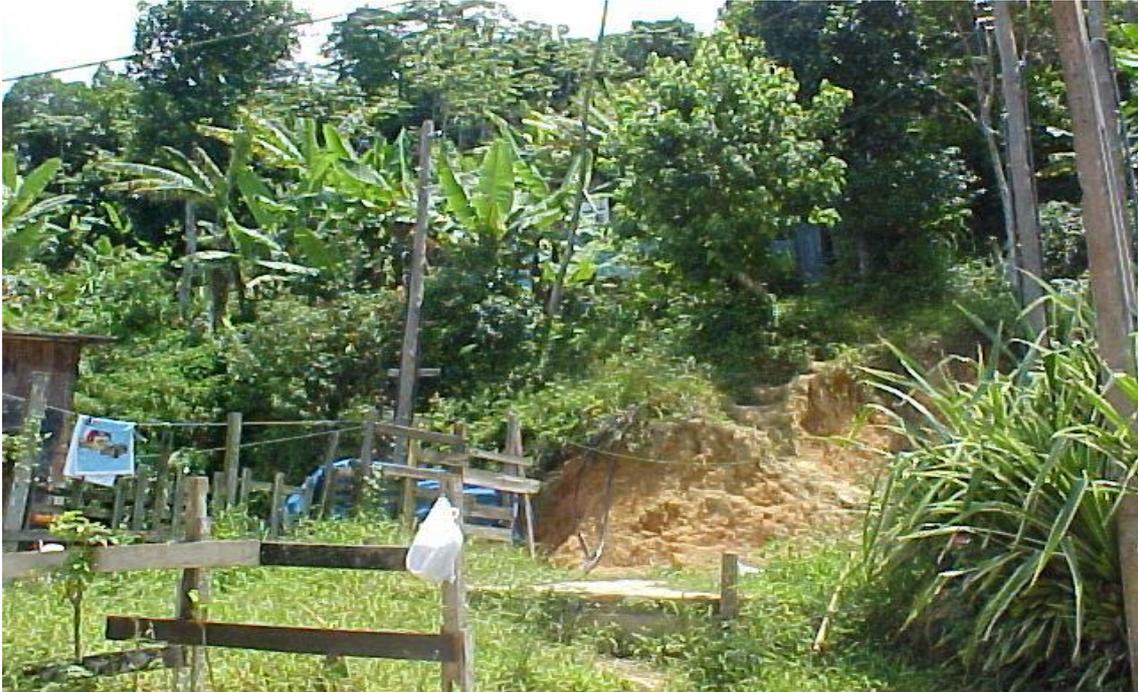
Fotografia 66: Moradias implantadas no alto de um talude de corte mal executado com cicatrizes de escorregamento. Canta Galo.
